**KONUT TESİS
YÖNETİMİ A.Ş.**
"Site Yönetiminde Öncü Kuruluş"

06/03/2026

**TEKNİK KEŞİF
RAPORU**

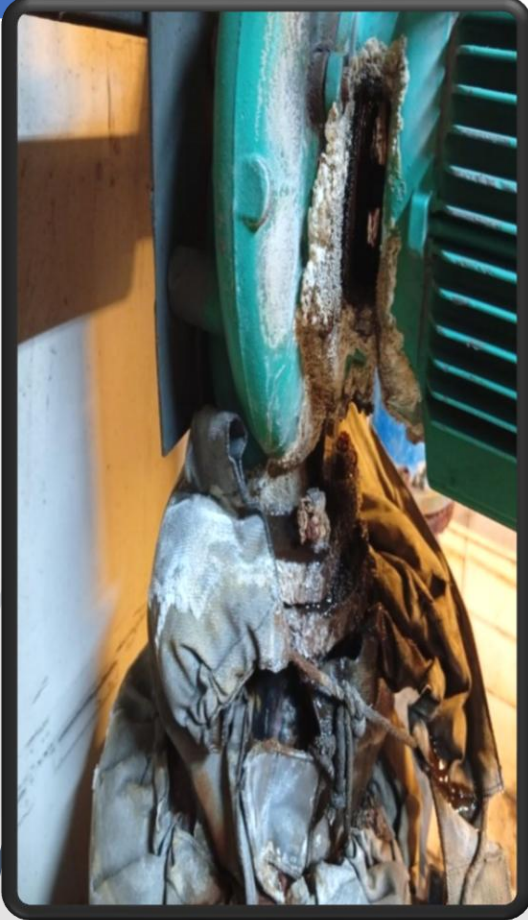
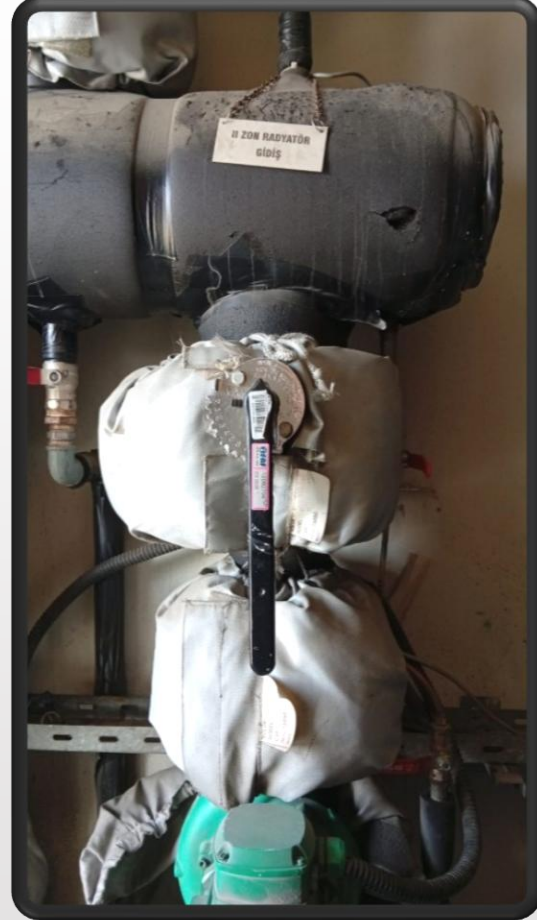
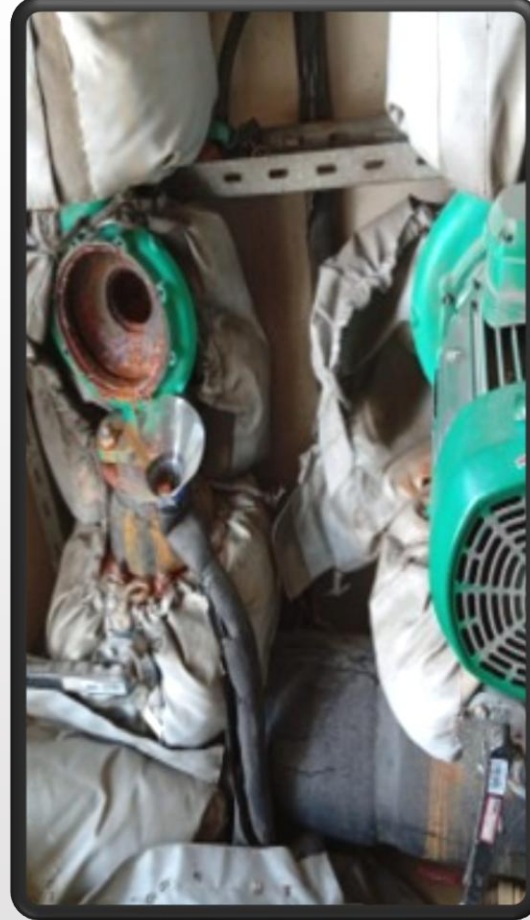
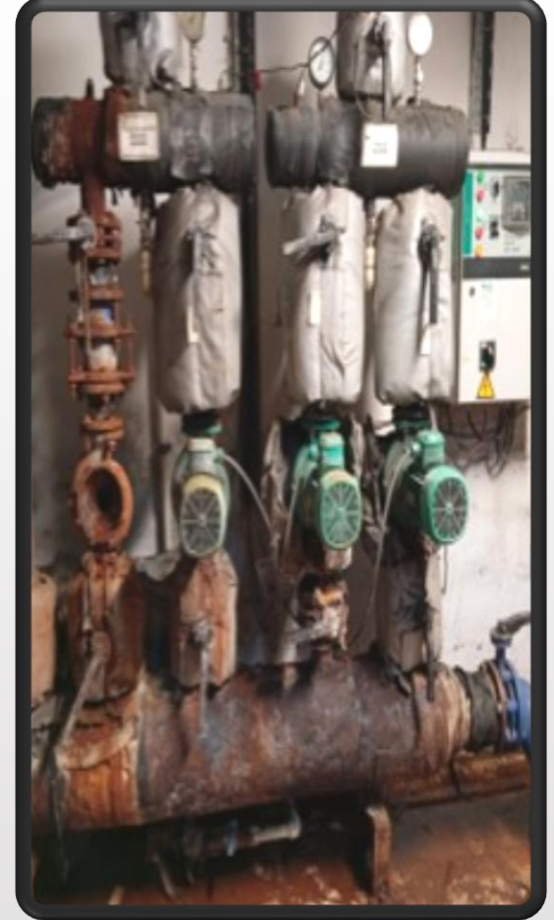
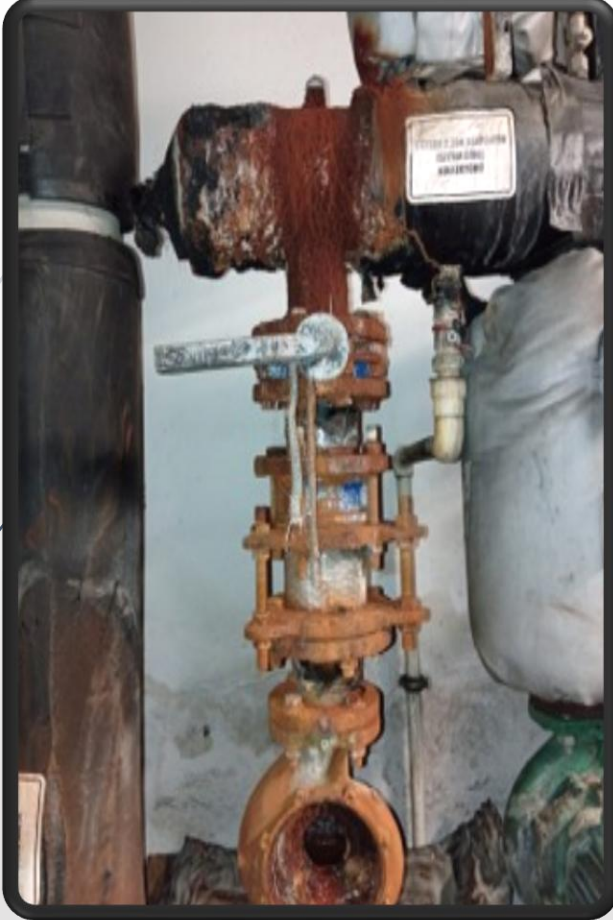
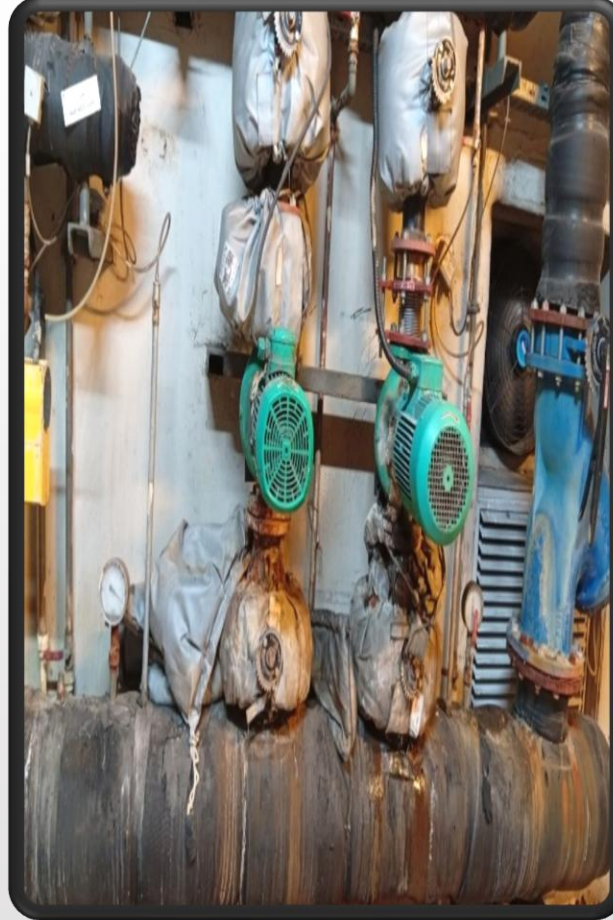
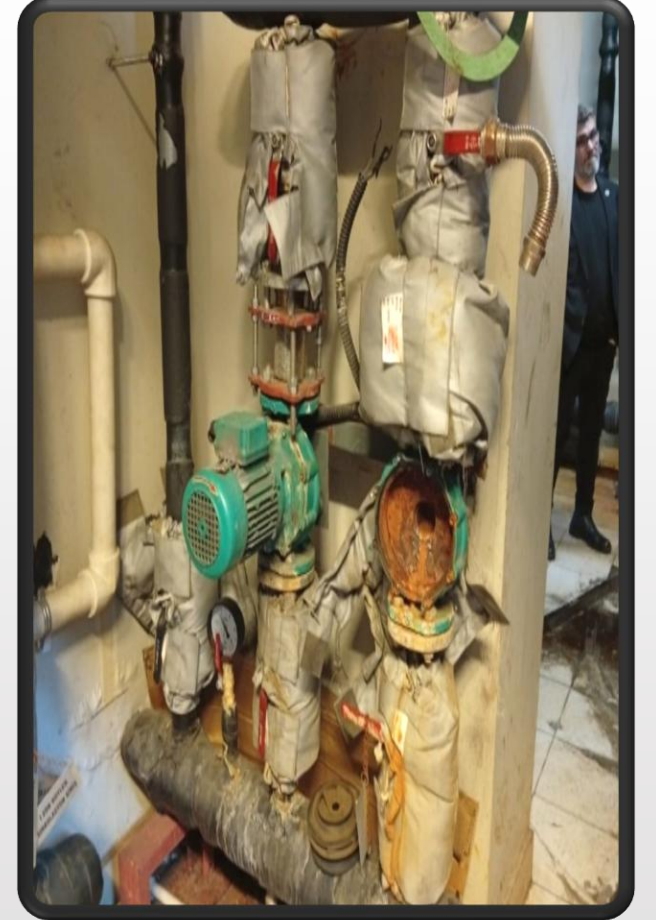
Konu: Blok Makine Daireleri Isıtma Sistemi ve Pompa Grupları Mekanik Kondisyon Analizi
Yapılan teknik saha denetimleri neticesinde, blok makine dairelerinde yer alan merkezi ısıtma bileşenlerinin mevcut durumu ve potansiyel risk teşkil eden unsurlar aşağıda detaylandırılmıştır:

•**İleri Derece Korozyon ve Yapısal Deformasyon:** Isıtma sistemi ana komponentleri, sirkülasyon pompası gövdeleri ve dağıtım kolektörlerinde ileri derecede korozyon (çürüme) tespit edilmiştir. Malzeme bütünlüğünün kaybolması, sistemin operasyonel verimliliğini tamamen yitirmesine neden olmaktadır.

•**Su Baskını ve Maddi Hasar Riski:** Korozyona uğramış bölgelerdeki metal yorgunluğu ve çürümeler, yüksek basınç altında ani sızıntı ve hat yarılmalarına gebedir. Bu durumun makine dairesinde kontrol edilemez su baskınlarına ve çevresel ekipmanların zarar görmesine yol açması öngörülmektedir.

•**Sistem Sürekliliği ve Hizmet Kesintisi Riskleri:** Mevcut kondisyonun korunması halinde, sıcak su temini ve ısınma hizmetlerinde uzun süreli ve plansız kesintilerin yaşanması kaçınılmazdır. Sistem, mevcut haliyle "kritik arıza" eşiğinde çalışmaktadır.

Tespit edilen korozyon ve mekanik aşınma seviyeleri, sistemin güvenli işletme standartlarının dışına çıktığını göstermektedir. İleride yaşanabilecek büyük ölçekli su baskınlarını ve hizmet kesintilerini önlemek adına; pompa gruplarının ve kolektörlerin **acil olarak revize edilmesi veya yenilenmesi** teknik açıdan zorunluluk arz etmektedir.

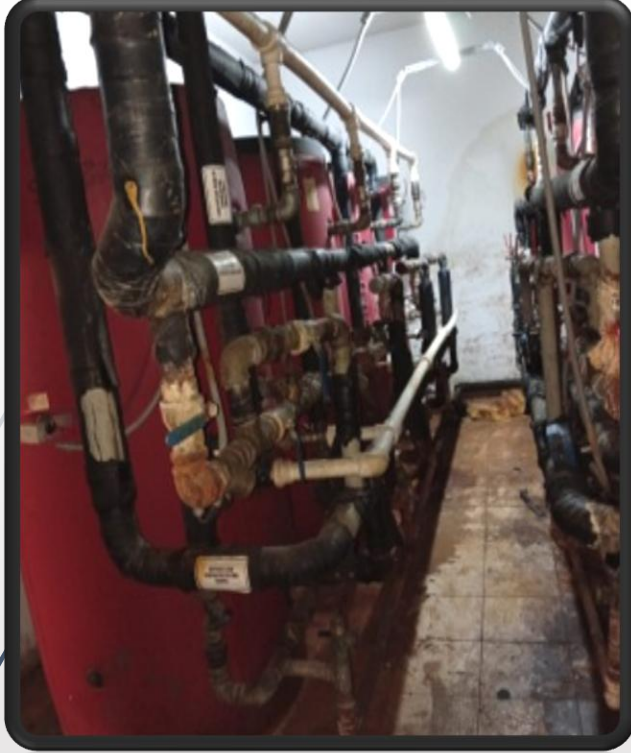
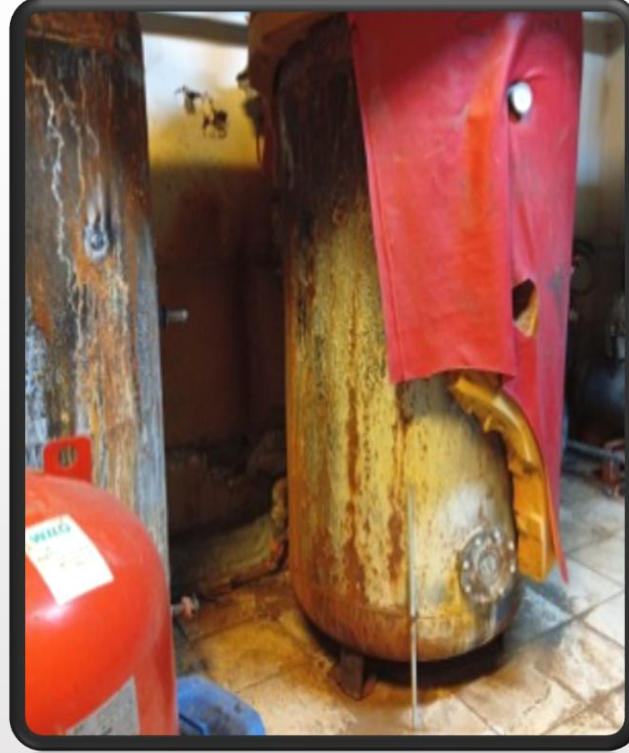
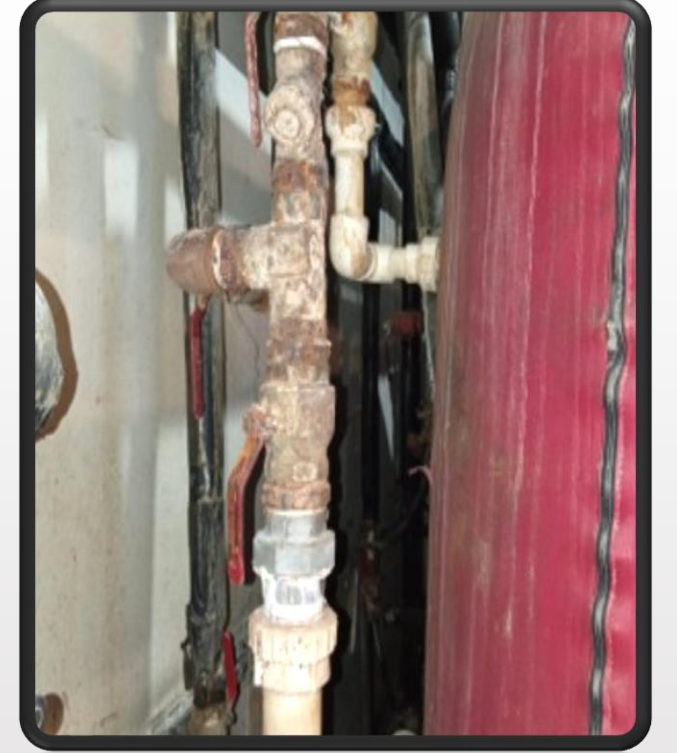
Boyer Grubu Teknik Durum Tespit Özeti

Yapılan teknik incelemede; boiler ünitelerinin ve tesisat hatlarının ileri derecede korozyona uğradığı, anot çubuk değişimi gibi periyodik bakımların aksatılması sonucu sistemin teknik ömrünü tamamladığı tespit edilmiştir. Bazı ünitelerdeki gövde bütünlüğünün bozulması nedeniyle ekipmanlar işlevsel zorunlulukla akümüstasyon tankına dönüştürülmüştür.

Mevcut yapısal hasarlar ve sızıntılar, **kapalı devre ısıtma suyunun kullanım suyuna karışmasına** (çapraz kontaminasyon) ve sistemin gereken sanitasyon sıcaklığına ulaşamamasına neden olmaktadır. Bu durum, başta **Legionella** olmak üzere ciddi bakteriyel hastalık riskleri ve biyolojik kirlilik açısından yüksek tehdit oluşturmaktadır. Sistemin ivedilikle yenilenmesi zaruridir.

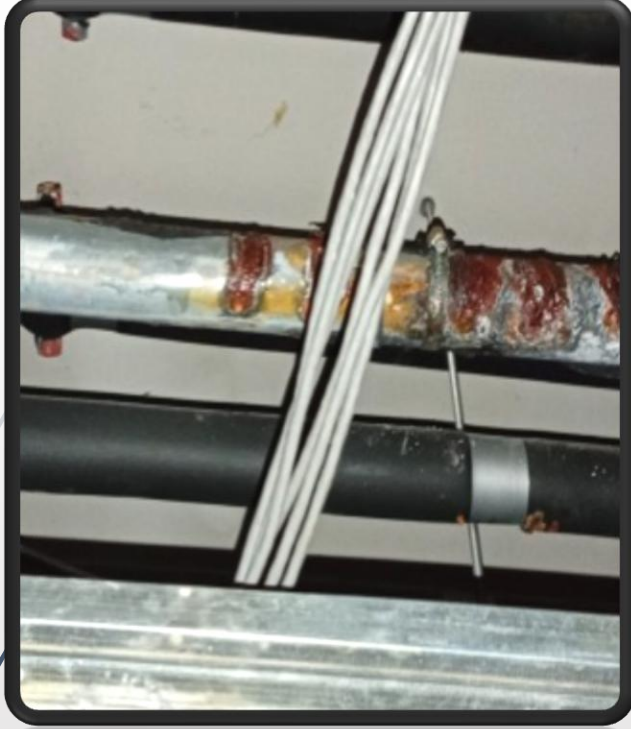
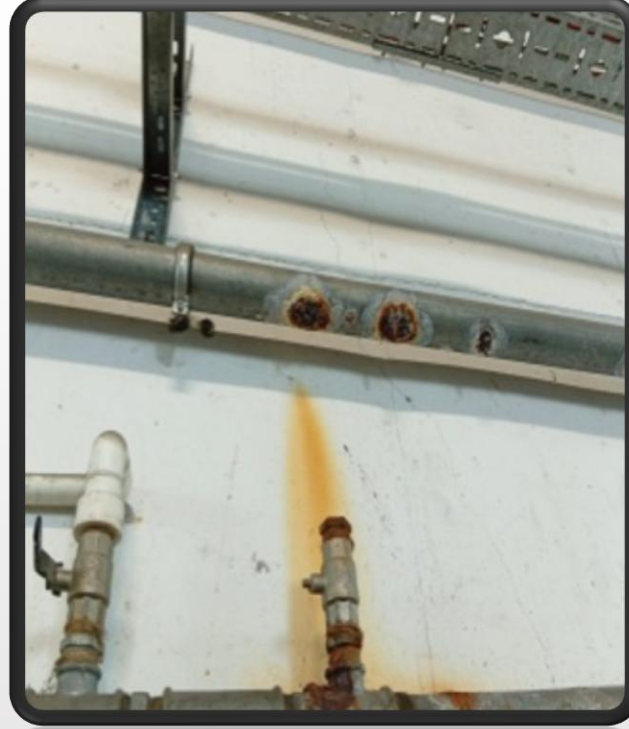
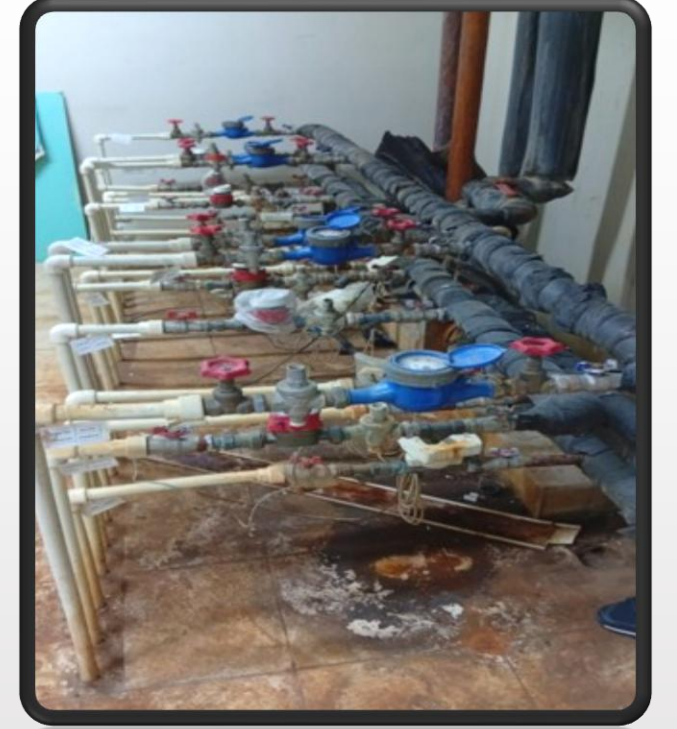
Galvanizli Tesisat Hatları Teknik Durum Analizi

"Keşif çalışmaları sonucunda; galvanizli soğuk su hatlarında ileri derecede **oksidasyon** ve **korozyon** (kireçlenme/çürüme) nedeniyle yapısal bütünlüğün kaybolduğu tespit edilmiştir. Boru iç cidarlarında oluşan **pitting (noktasal korozyon)** ve tortu birikimleri, suyun debisini düşürmekle kalmayıp **su kalitesini (biyolojik ve kimyasal)** doğrudan tehdit etmektedir. Sistemin operasyonel sürekliliği ve kullanıcı sağlığı açısından, mevcut galvanizli hatların ivedilikle korozyon direnci yüksek (paslanmaz veya kompozit) malzemelerle **yenilenmesi** (rehabilitasyonu) zaruridir."

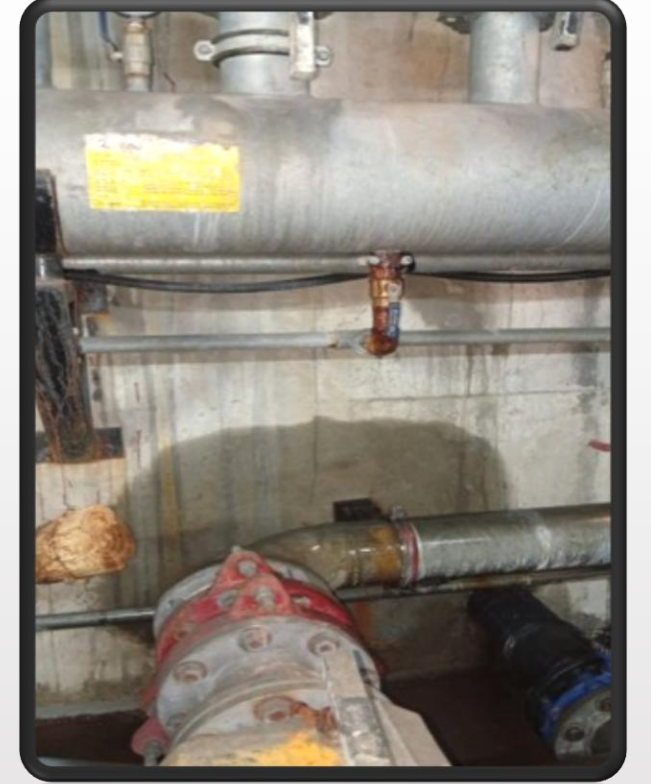
Konu: AB ve C Blok Hidrofor Sistemleri Mekanik İncelemesi

Yapılan saha keşfi ve teknik incelemeler sonucunda, mevcut su basınçlandırma sistemlerinde tespit edilen aksaklıklar ve riskler aşağıda maddeler halinde sunulmuştur:

- Yüksek İşletme Basıncı ve Mekanik Aşınma:** AB ve C bloklarına hizmet veren hidrofor gruplarının nominal değerlerin üzerinde, yüksek basınç altında çalıştığı gözlemlenmiştir. Bu durum, pompa mekanik mühürlerinde, yataklarda ve çarklarda normalin üzerinde aşınmaya (deformasyona) sebebiyet vermektedir.

- Tesisat Kayıpları ve Verimlilik Sorunları:** Hidrofor tesisatındaki aşırı su kayıpları ve kaçaklar, sistemin sürekli devreye girmesine neden olarak arıza riskini artırmaktadır.

- By-Pass Hattı ve Dengesiz Yük Dağılımı:** Bazı bölgelerin (zonların) by-pass hattı üzerinden beslenmesi, sistem dengesini bozmaktadır. Bu durum, birinci grup pompa setine aşırı yük binmesine ve pompanın operasyonel ömrünün kısalmasına yol açmaktadır.

- Korozyon ve Boru Hattı Direnci:** Ana hatlardaki boru boyunun uzunluğu ve iç yüzeylerde meydana gelen korozyon (kireçlenme/paslanma), sürtünme kayıplarını artırmıştır. Bu direnci yenmek için pompalar sürekli tam yükte çalışmakta, bu da ciddi oranda **gereksiz enerji sarfiyatına** ve sistem yorgunluğuna neden olmaktadır.

Mevcut çalışma koşulları altında sistem, hem enerji maliyetleri açısından verimsizdir hem de mekanik ömrünü hızla tamamlamaktadır. Sistemin sürdürülebilirliği için basınç optimizasyonu, kaçakların giderilmesi ve tesisatın korozyona karşı iyileştirilmesi öncelikli revizyon ihtiyacı olarak görülmektedir.

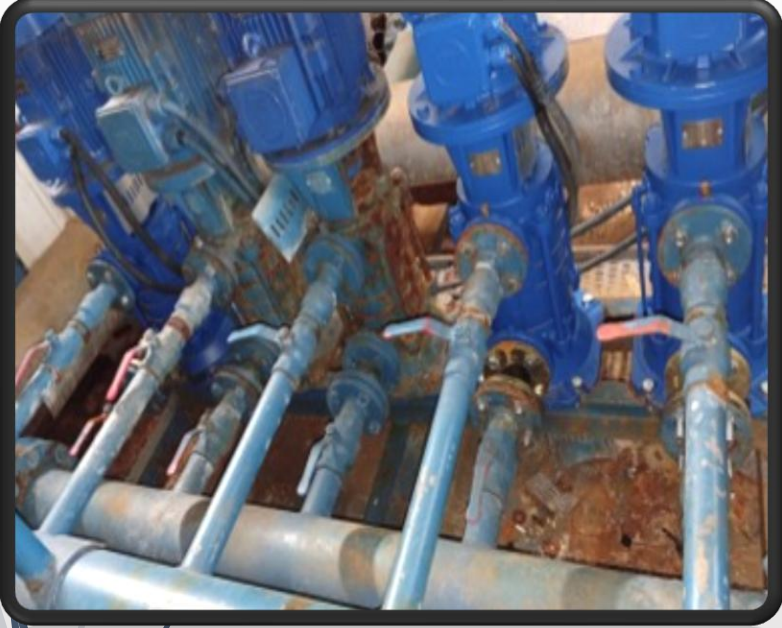
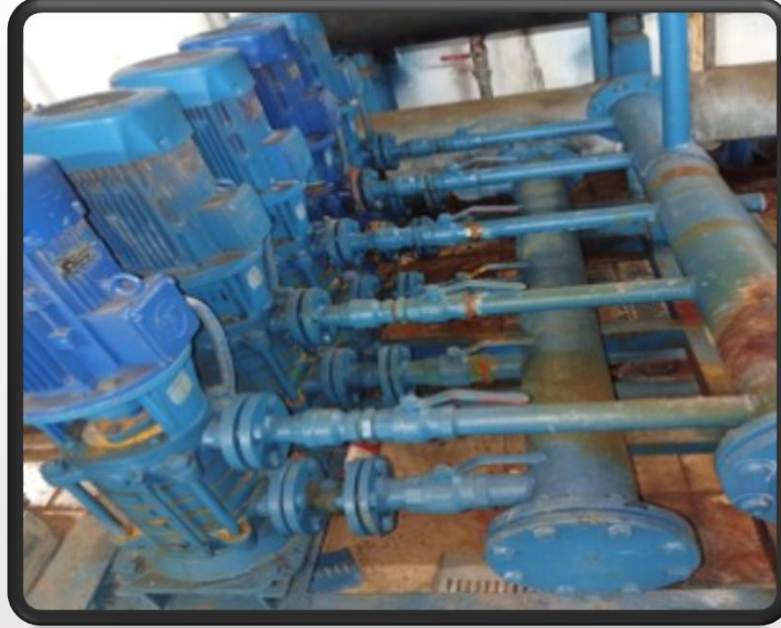
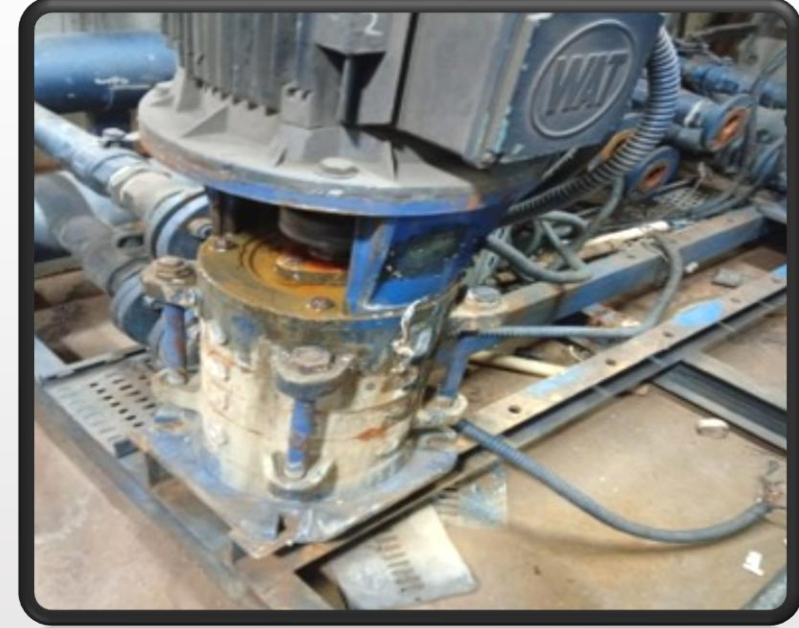
Hidrofor ve Pompa Grupları Teknik Durum Analizi

1. Operasyonel Dengesizlik ve Basınç Sorunları: AB ve C blok hidrofor gruplarının, sistemin anlık ihtiyacının üzerinde **yüksek statik basınç** altında çalıştığı gözlemlenmiştir. Bazı basınç zonlarının **by-pass** edilerek tek bir pompa grubuna bağlanması, mevcut ekipmanlar üzerinde **aşırı yük (overload)** oluşturmakta ve mekanik yorulmayı hızlandırmaktadır.

2. Tesisat Kayıpları ve Verimlilik: Hat uzunluğu ve boru iç cidarlarındaki **yüksek sürtünme katsayısı (korozyon kaynaklı)**, sistemdeki basınç kayıplarını artırmaktadır. Tesisattaki kronik su kaçakları, pompaların **dur-kalk (cycling)** sayısını artırarak veya sürekli çalışmasına neden olarak gereksiz enerji tüketimine ve ekipman ömrünün kısılmasına yol açmaktadır.

3. Mekanik Aşınma ve Eksik Donanım: Sistemdeki pompa sayısının yetersizliği (eksik yedekleme), çalışan ünitelerin **nominal çalışma aralığının** dışında zorlanmasına neden olmaktadır. Bu durum; rulman, salmastra ve fan grubu gibi kritik parçalarda **mekanik aşınma oranını** maksimum seviyeye çıkarmıştır.

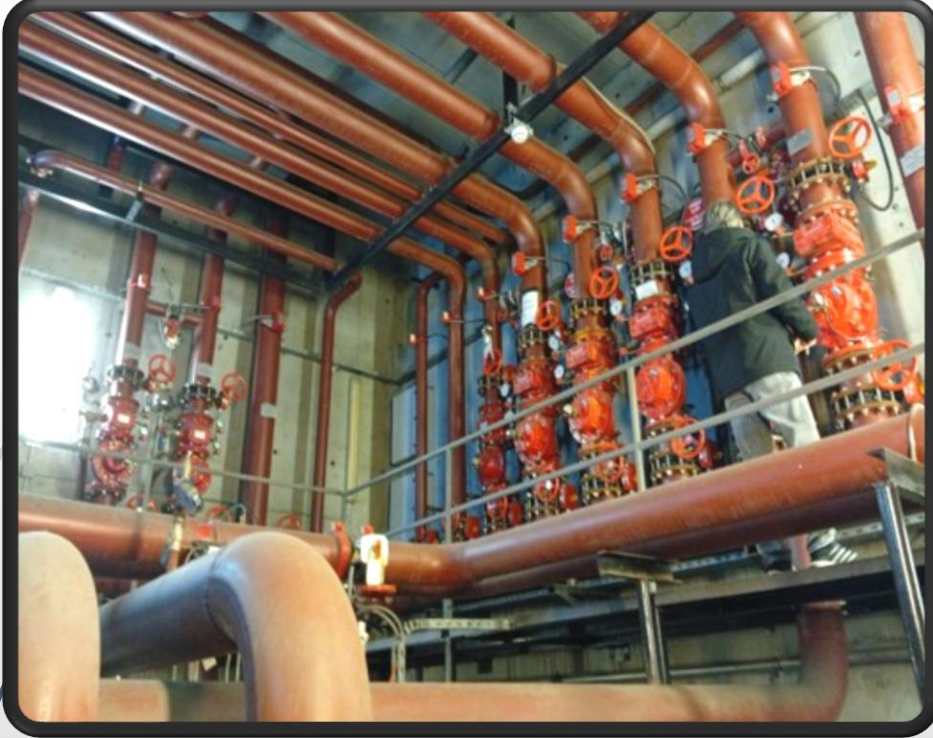
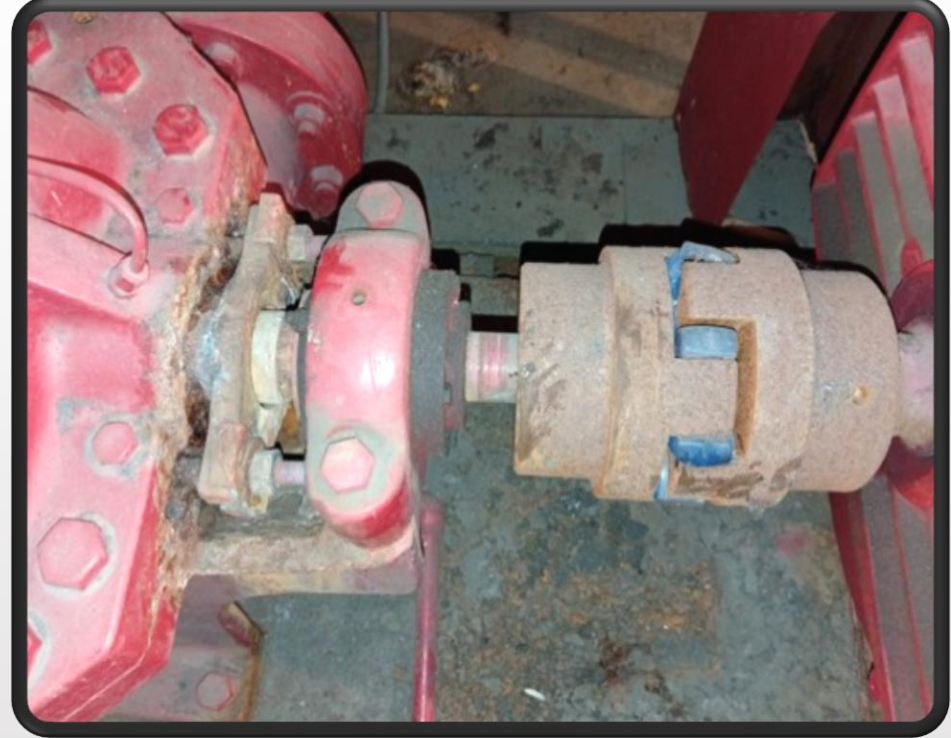
A-B Blok Yangın Hidrofor Grubu Teknik Durum Analizi

1. Sızıntı ve Mekanik Kondisyon: A ve B Blok yangın hidrofor dairesinde yapılan teknik incelemede; pompa ana gövdelerinde ve **mekanik salmastra (sızdırmazlık elemanları)** gruplarında aktif su sızıntıları tespit edilmiştir. Bu durum, sistem basıncının korunmasını zorlaştırmakta ve mekanik aşınmayı hızlandırmaktadır.

2. Vanaların Operasyonel Durumu: Sistem üzerindeki bazı kritik hat vanalarının kapalı konumda olduğu gözlemlenmiştir. Yangın hattında vanaların kapalı tutulması, acil bir durumda suyun sprinklere veya yangın dolaplarına iletimini engelleyerek sistemi işlevsiz bırakmaktadır.

3. Bakım ve Müdahale Gerekliliği: Sistemin operasyonel sürekliliğini sağlamak adına; salmastra değişimlerinin yapılması, vana konfigürasyonlarının "**Sürekli Açık**" (**Locked Open**) konumuna getirilmesi ve kapsamlı bir ağır bakım (overhaul) sürecinin başlatılması gerekmektedir.

Sonuç: Olası bir yangın senaryosunda sistemin tam kapasiteyle devreye girebilmesi için mevcut kaçakların giderilmesi ve periyodik test protokollerinin uygulanarak sistemin "**Hazır ve Çalışır**" (**Stand-by**) durumda tutulması hayati önem arz etmektedir.

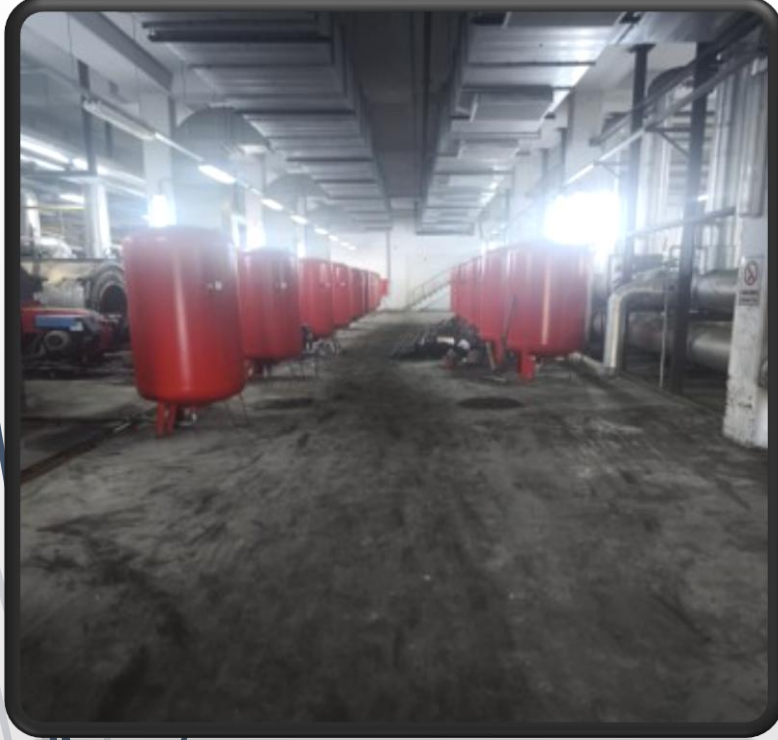
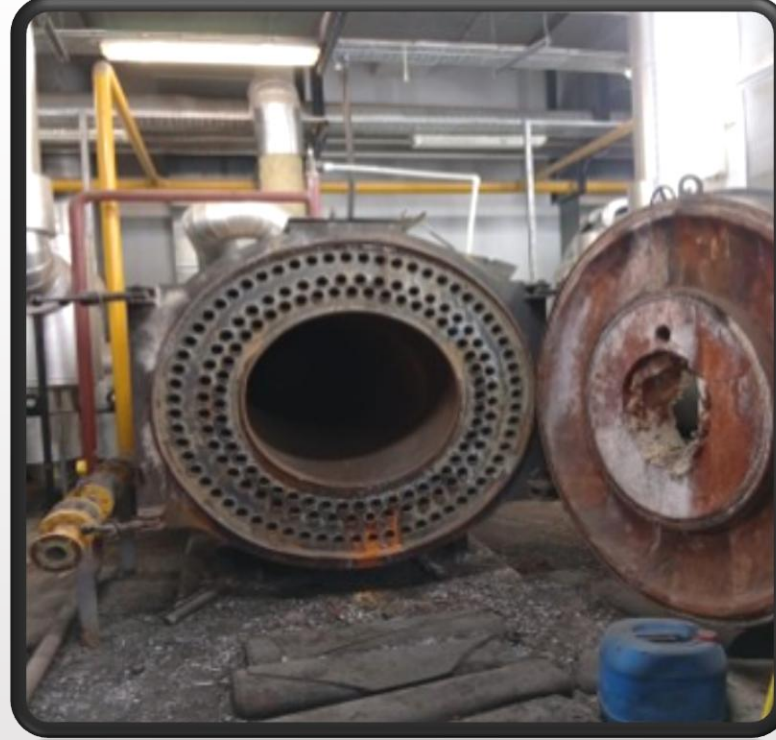
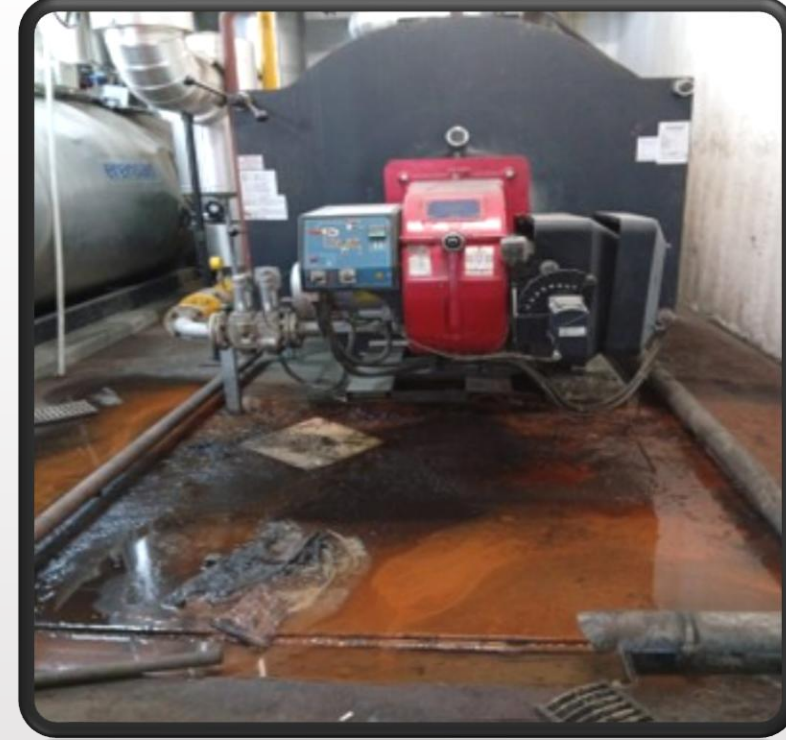
Merkezi Isı Santrali Teknik Durum Deęerlendirmesi

- 1. Operasyonel Durum ve Yapısal Hasarlar:** Merkezi ısı santralinde yapılan incelemede; kazanların büyük bir bölümünün fonksiyon dışı kalarak devre dışı bırakıldığı tespit edilmiştir. Faal olan ünitelerde ise aktif su sızıntıları mevcuttur. Kazanların **duman sandığı boruları** ve **ayna (boru aynası)** kısımlarında daha önce kaynaklı müdahaleler ve parça deęişimleri yapıldığı görülmüştür. Bu durum, ekipmanların metal yorgunluğu ve korozyon nedeniyle yapısal ömrünü doldurmaya yaklaştığını göstermektedir.

- 2. Risk ve Verimlilik Analizi:** Sistemdeki mevcut kaçaklar ve verimsiz çalışan kazanlar, ısıtma kapasitesinin bina ihtiyacını karşılayamamasına neden olmaktadır. Kazan dairesindeki bu teknik aksaklıklar giderilmediği takdirde, sistemin tamamen çökmesi ve bölge genelinde kritik **ısıtma krizleri** yaşanması kaçınılmazdır.

- 3. Teknik Öneri:** Sistemin sürdürülebilirliği için tüm kazan grubunun kapsamlı bir **ağır bakıma (overhaul)** alınması, sızdırmazlık testlerinin (hidrostatik test) yapılması ve kondisyonu çok düşük olan ünitelerin yenilenmesi gerekmektedir. Sistemin kısa sürede tam kapasiteyle **çalışır (operasyonel)** hale getirilmesi ivedilikle önerilmektedir.

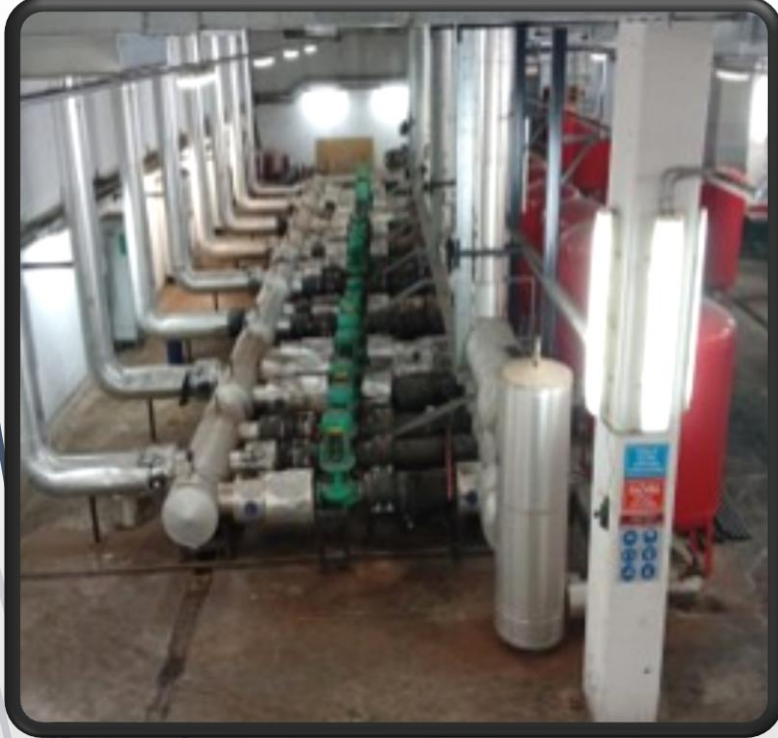
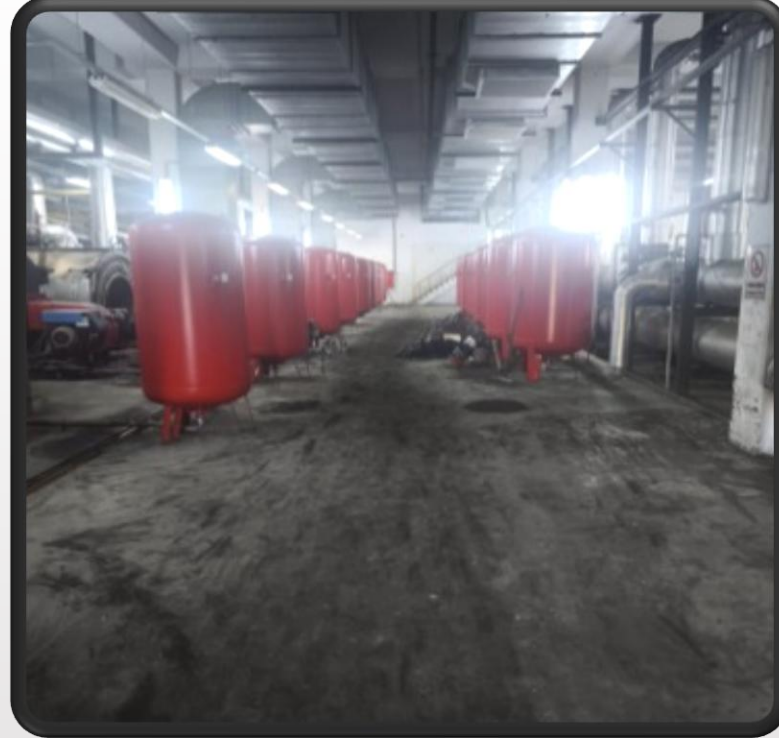
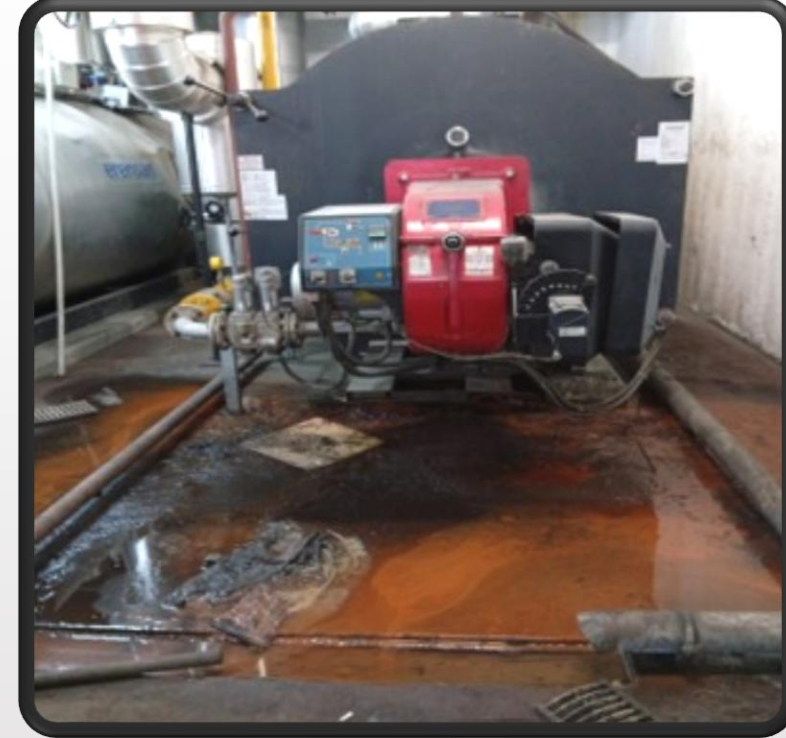
Merkezi Isı Santrali ve Blok Makine Daireleri Teknik Analizi

- 1. Hidrofor Kayıplar ve Besleme Suyu Sorunu:** Blok makine daireleri ve ana ısı merkezindeki tesisat hatlarında kronik **su kaçaqları** tespit edilmiştir. Sisteme sürekli taze (soğuk) su takviyesi yapılması, kapalı devre su kimyasının bozulmasına, kalsifikasyon (kireçlenme) ve **oksijen korozyonunun** hızlanmasına neden olmaktadır. Bu durum, tüm metal aksamın ekonomik ömrünü dramatik şekilde kısaltmaktadır.

- 2. Isıl Verimlilik ve Enerji Sarfiyatı:** Kazanların iç yüzeylerinde oluşan korozyon ve tortu tabakaları, ısı transfer katsayısını düşürerek **termal verimsizliğe** yol açmaktadır. Kayıp ısıyı telafi etmek amacıyla sistemin aşırı yakıt tüketmesi, işletme maliyetlerini sürdürülebilir seviyelerin üzerine çıkarmıştır.

- 3. Sirkülasyon Pompa Grupları:** Sirkülasyon pompalarının bir kısmının mekanik/elektriksel arızalar nedeniyle devre dışı olduğu, faal olan ünitelerin ise yüksek desibelde (sesli) çalıştığı gözlemlenmiştir. Rulman ve yataklardaki bu **anormal sesler (kavitasyon veya mekanik aşınma)**, pompaların yakın zamanda "katastrofik arıza" (tamamen durma) riski taşıdığına açık bir göstergesidir.

- 4. Teknik Risk Değerlendirmesi:** Sistemdeki mevcut kondisyon; yüksek enerji maliyetleri, ekipmanların ömrünü tamamlaması ve ani sistem duruşları (ısıtma kesintisi) risklerini barındırmaktadır.

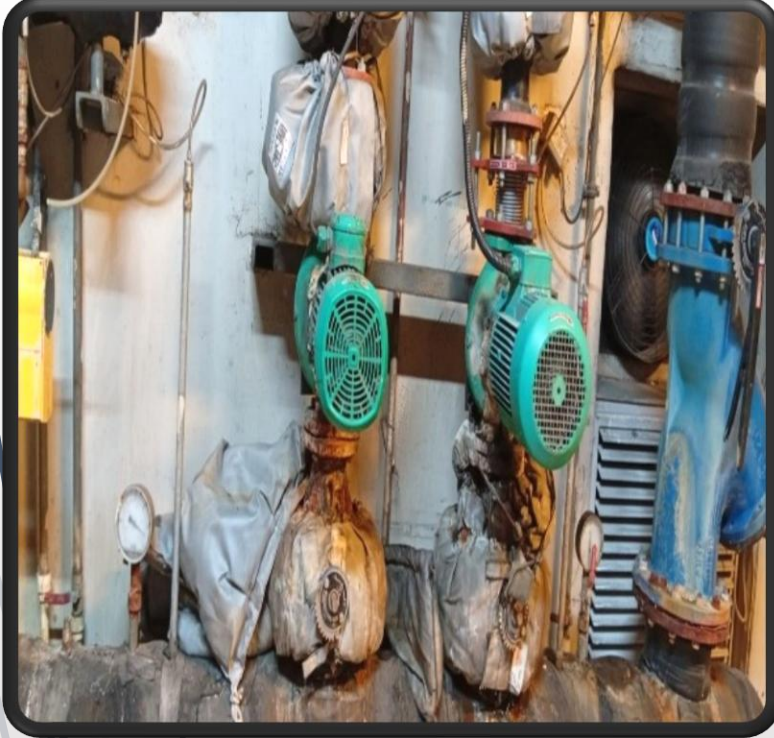
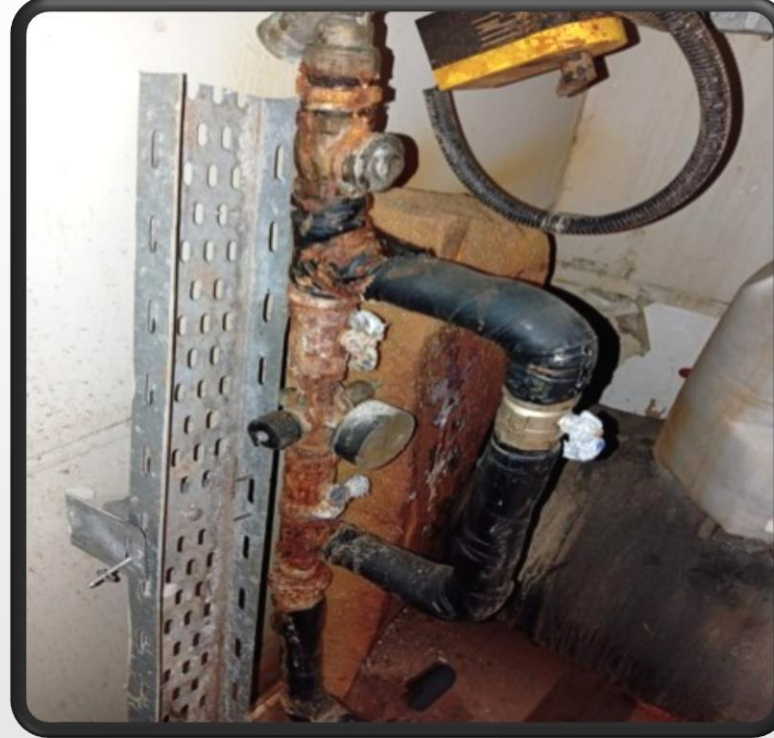
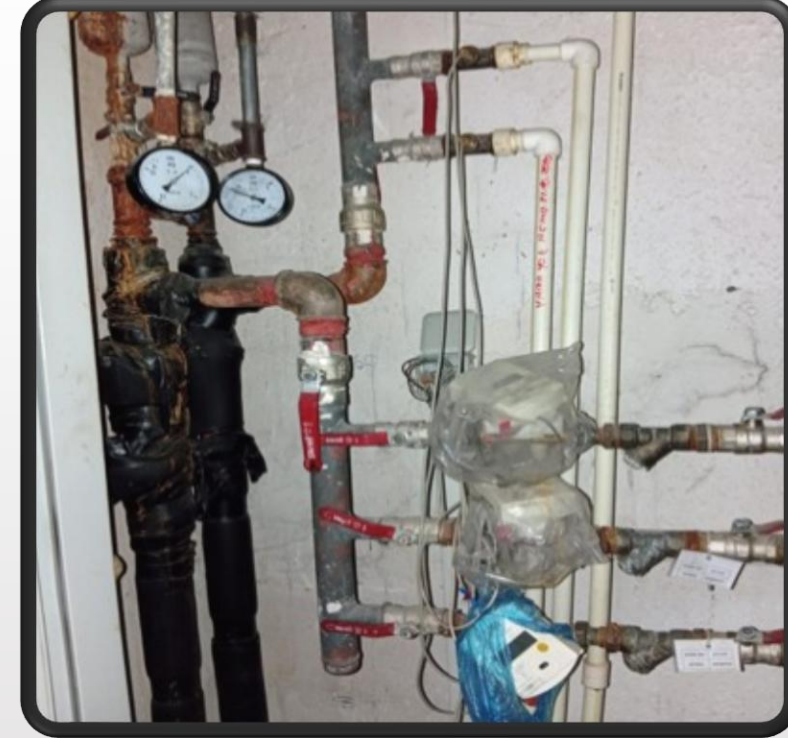
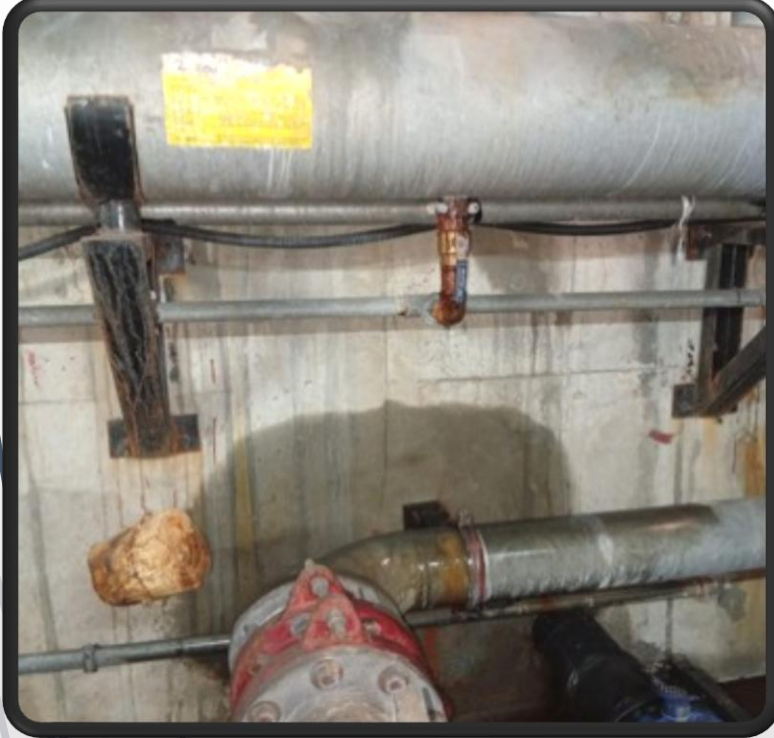
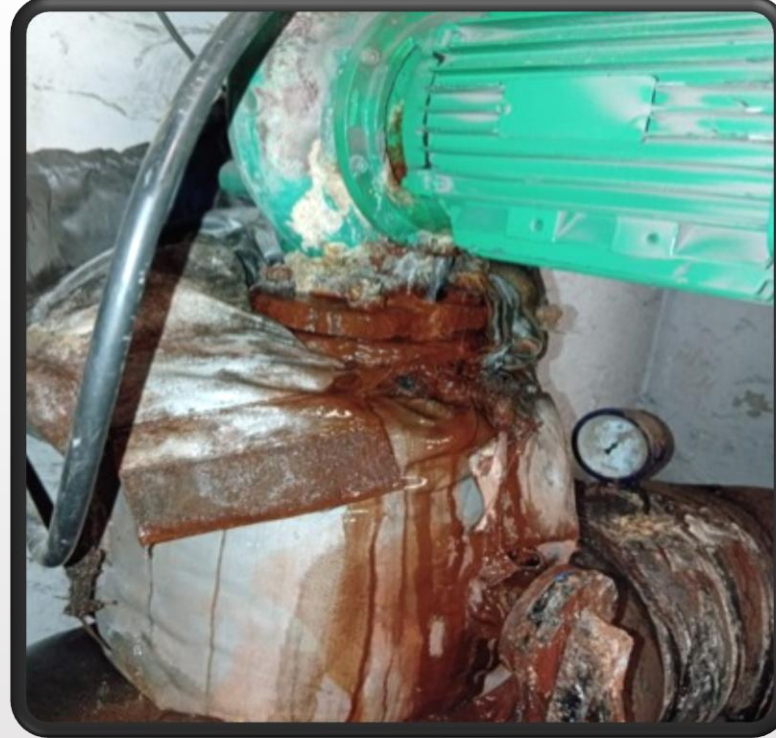
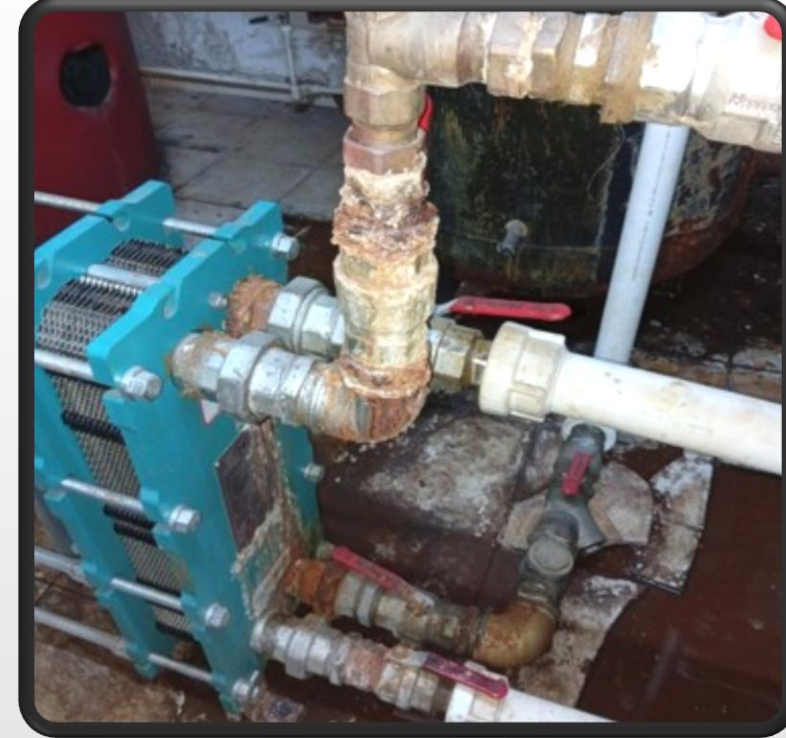
Mekanik Odalar Su Sızıntısı ve Korozyon Durum Tespit Raporu

- 1. Hidrofor Kayıplar ve Kritik Sızıntı Analizi:** Saha genelindeki mekanik odalarda (ısı merkezi ve blok makine daireleri) yapılan teknik keşiflerde, hidrolik hatlardaki **su kaçaklarının kritik seviyeye (maksimum düzeye)** ulaştığı gözlemlenmiştir. Tesisat bütünlüğünün bozulması, sistem basıncının korunmasını imkansız hale getirmekte ve sürekli taze su takviyesine neden olmaktadır.

- 2. Yapısal ve Mekanik Riskler:** Mekanik odalardaki bu kontrolsüz sızıntılar; sadece boru hatlarını değil, ortamdaki elektrik panolarını, pompa motorlarını ve diğer hassas ölçüm cihazlarını da **yüksek nem ve doğrudan su teması** nedeniyle ciddi arıza riskine maruz bırakmaktadır. Zeminde biriken sular, yapısal korozyonu hızlandırarak bina statikğine ve izolasyon katmanlarına zarar verme potansiyeli taşımaktadır.

- 3. Operasyonel Verimlilik Kaybı:** Sistemin sürekli "açık çevrim" gibi çalışması (sürekli su kaybı ve soğuk su girişi), su şartlandırma kimyasallarının etkisini yitirmesine ve tüm mekanik bileşenlerin **oksidasyon (paslanma)** hızının katlanarak artmasına yol açmaktadır.

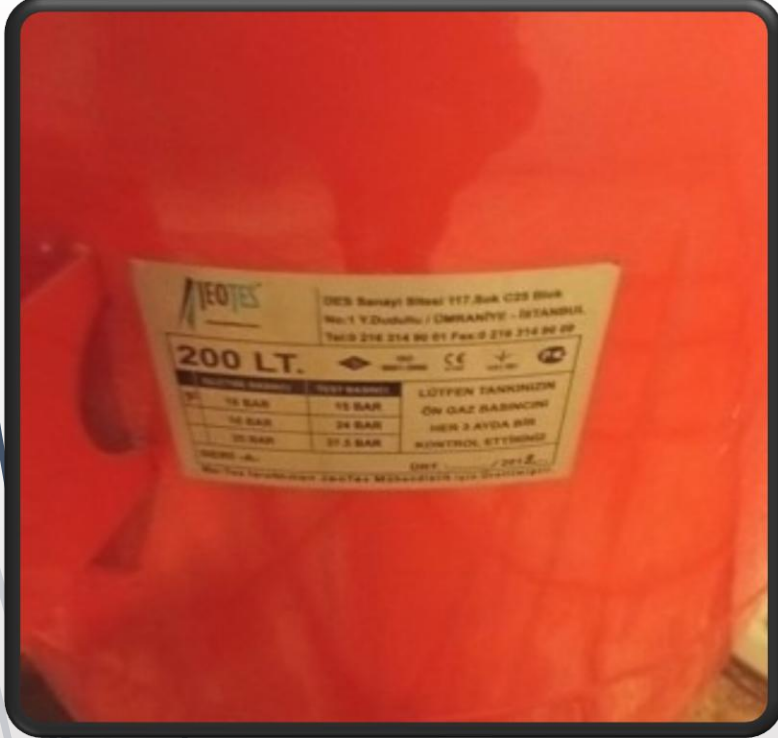
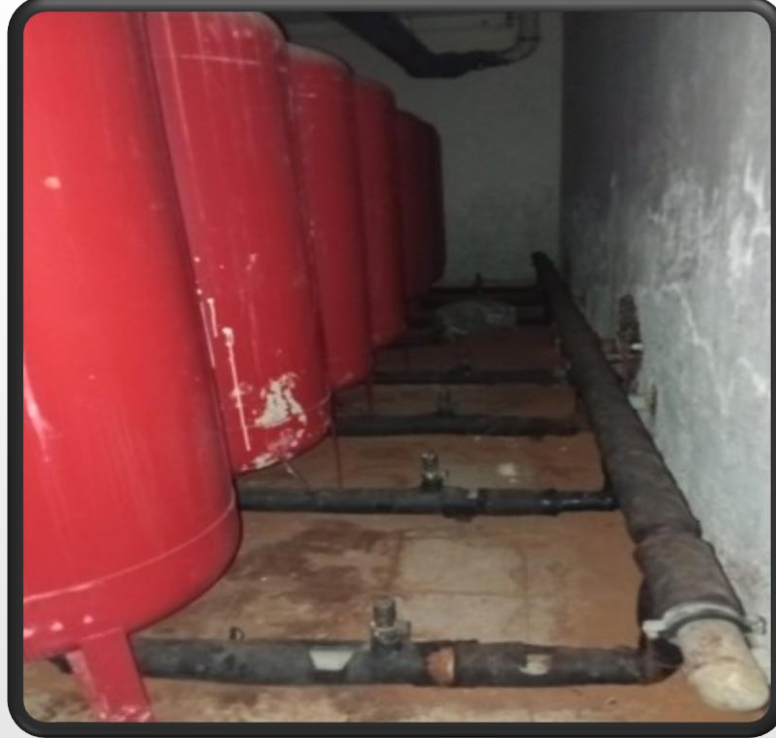
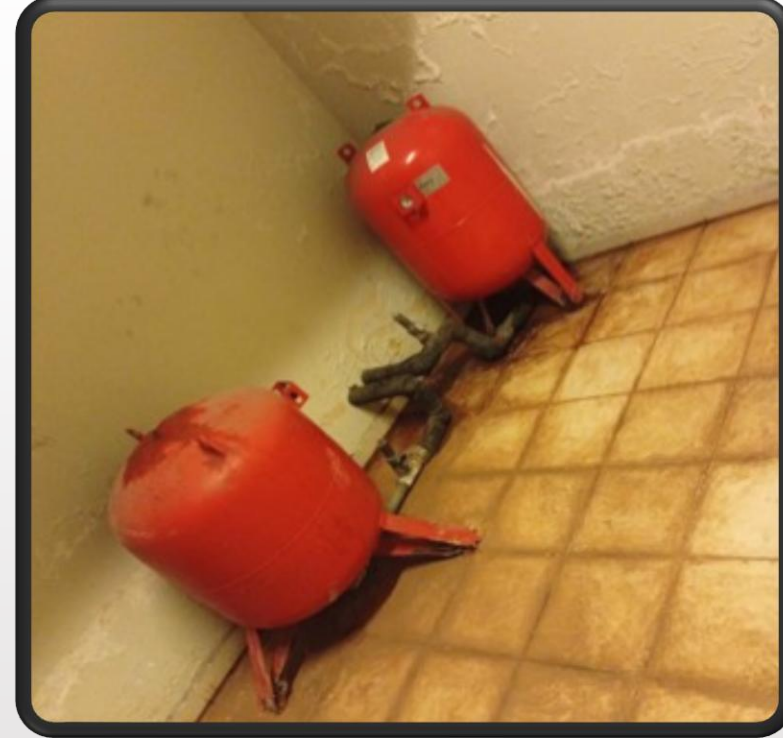
Genleşme Sistemi ve Hidrolik Basınç Yönetimi Risk Analizi

- 1. Genleşme Tanklarının Operasyonel Durumu:** Isıtma sisteminde yapılan incelemede, kritik öneme sahip bazı **kapalı genleşme tanklarının** tesisat ile bağlantılarının kesildiği ve hatların **körlendiği** tespit edilmiştir. Sistemin ısı genleşmesini absorbe edecek (sönümleyecek) tampon mekanizmaların devre dışı bırakılması, hidrolik dengenin tamamen kaybolmasına neden olmuştur.

- 2. Statik ve Dinamik Basınç Yükleri:** Genleşme tanklarının işlevsiz kalması sonucu, suyun ısınmasıyla genleşen hacmin yarattığı tüm basınç yükü doğrudan ana arter borulara ve ekipmanlara binmektedir. Hali hazırda korozyon (çürüme) ve metal yorgunluğu nedeniyle **yapısal mukavemeti** zayıflamış olan tesisatın, bu kontrolsüz basınç artışlarına maruz kalması "hat yarılmaları" ve "eklem yeri kopmaları" riskini maksimum seviyeye çıkarmıştır.

- 3. Emniyet Ekipmanları ve Mekanik Zorlanma:** Sistemdeki basınç dalgalanmaları nedeniyle **emniyet ventilleri (tahliye vanaları)** sürekli açılmakta ve kontrolsüz su kayıplarına (deşarj) yol açmaktadır. Bu durum; bağlantı elemanları, contalar ve vana grupları üzerinde mekanik bir stres oluşturarak tesisat genelinde zincirleme arızalara ve ani basınç boşalmalarına (su baskınlarına) davetiye çıkarmaktadır.
