**KONUT TESİS
YÖNETİMİ A.Ş.**
"Site Yönetiminde Öncü Kuruluş"

06/03/2026

**TEKNİK KEŞİF
RAPORU**

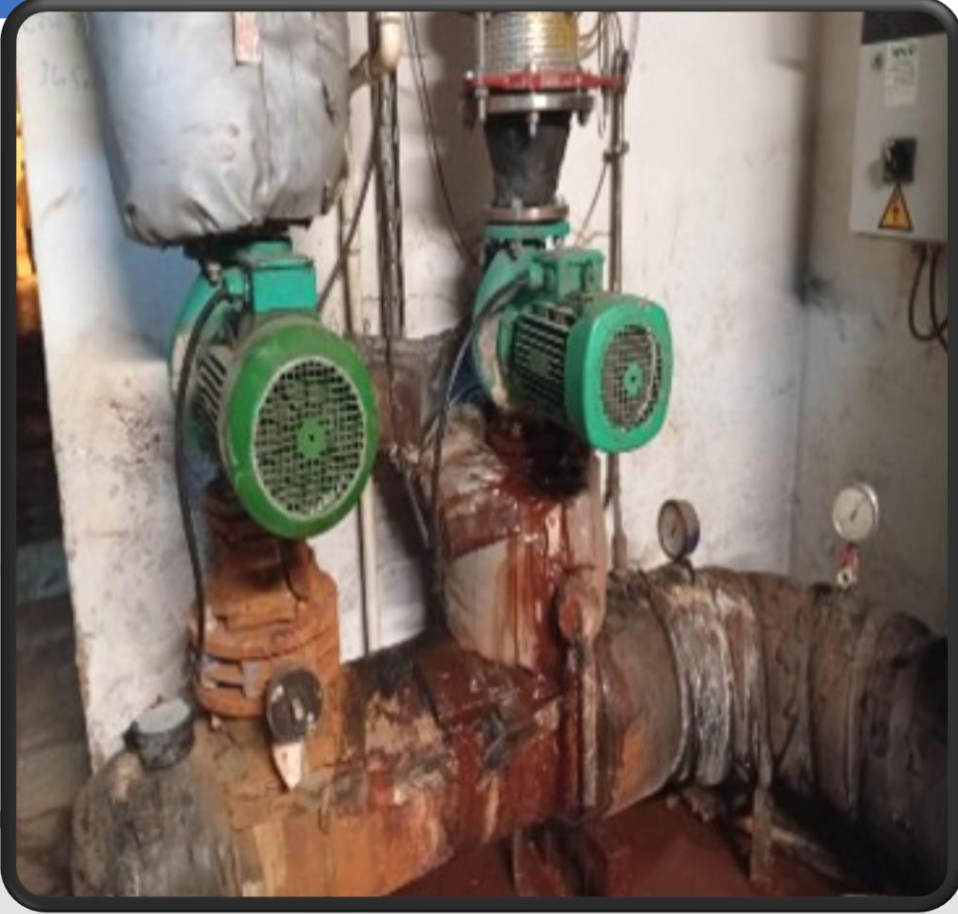
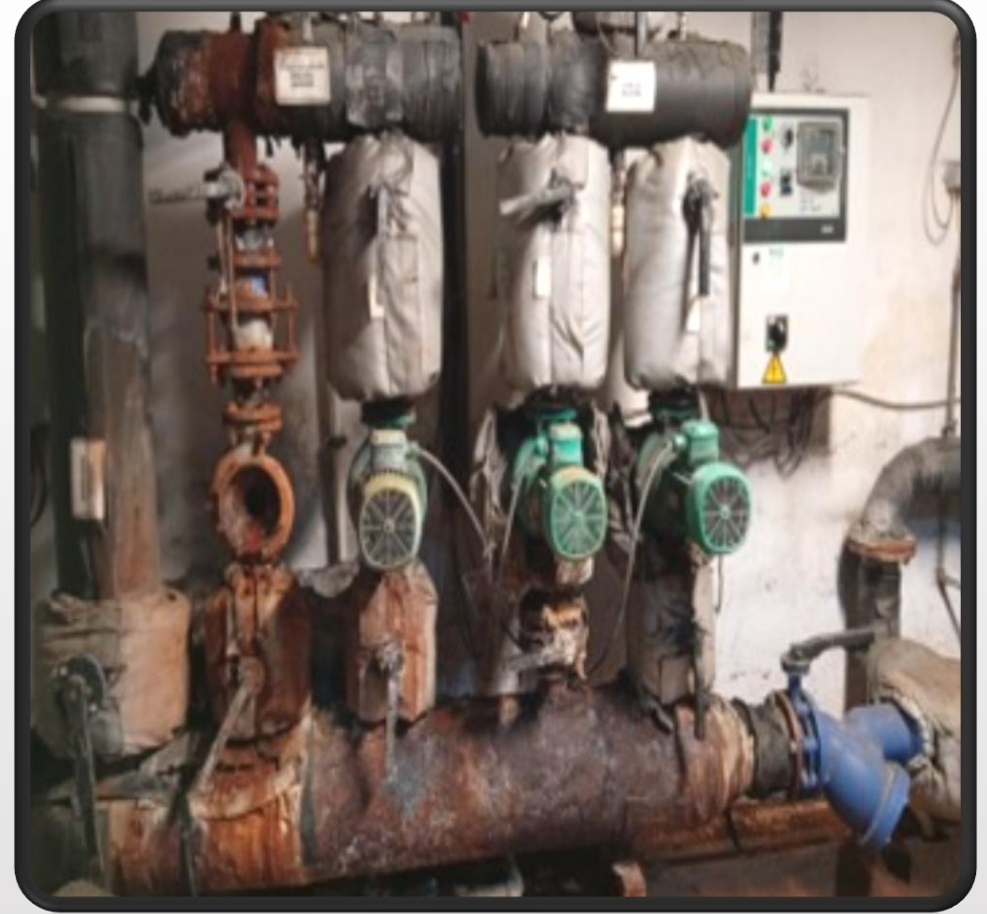
Blok Mekanik Odalar ve Pompa Grupları Teknik Değerlendirmesi

- 1. Donanım Yetersizliği ve Pompa Kondisyonu:** Blok mekanik odalarında gerçekleştirilen denetimlerde, sistem tasarımında yer alan **pompa gruplarının eksik olduğu** ve mevcut yedekleme (redundancy) kapasitesinin bulunmadığı tespit edilmiştir. Faal durumdaki pompaların ise yatak ve rulman grubundaki deformasyonlar nedeniyle **yüksek desibelde (sesli)** çalıştığı, bu durumun yakın zamanda mekanik kilitleme (blokaj) riskini artırdığı gözlemlenmiştir.

- 2. İzolasyon Vanaları ve Müdahale Zorluğu:** Sistem üzerindeki **ana izolasyon vanalarının** işlevini yitirdiği (sızdırdığı) ve hattı tam olarak kapatamadığı görülmüştür. Bu teknik arıza nedeniyle, su akışının kesilemediği ve arızalı noktalara müdahale edilemediği saptanmıştır.

- 3. Kontrolsüz Sızıntılar ve Korozyon:** Vanaların kapatılmaması ve kronik sızdırmazlık sorunları sebebiyle mekanik odalarda sürekli su birikintileri oluşmaktadır. Bu durum, sadece ekipman bazlı değil, aynı zamanda ortamdaki tüm metal aksamda **hızlandırılmış korozyona** sebebiyet vererek tesisat ömrünü ciddi şekilde tehdit etmektedir.

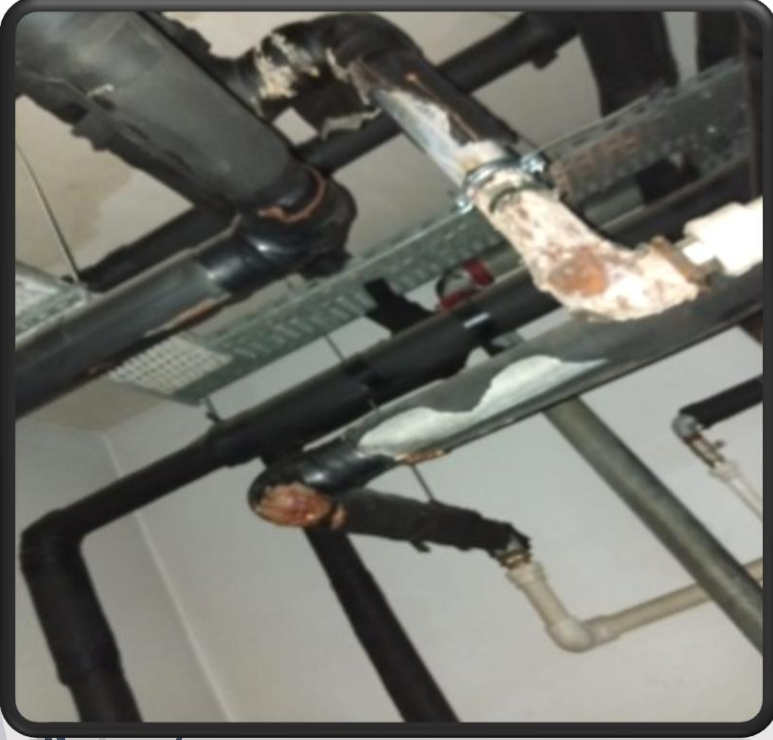
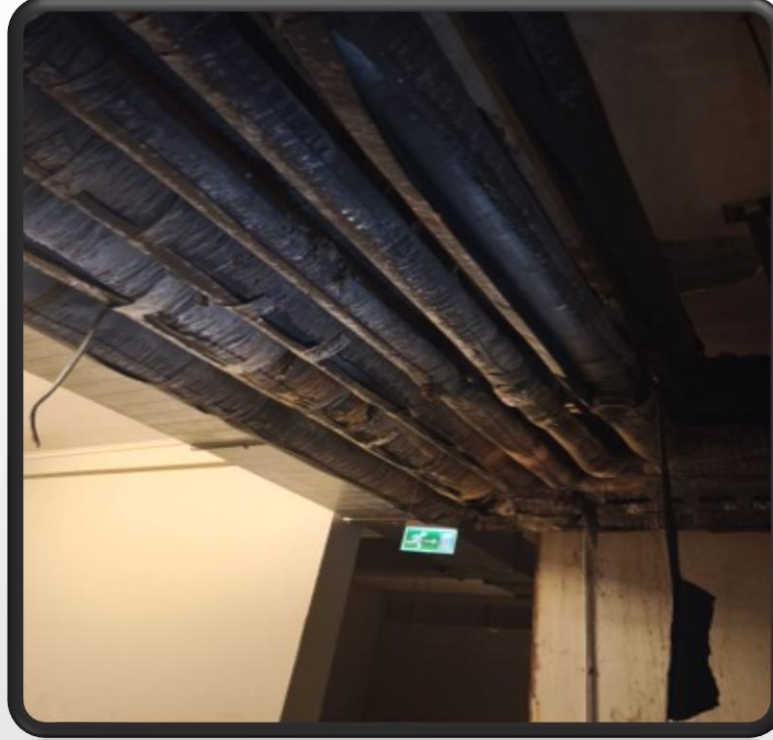
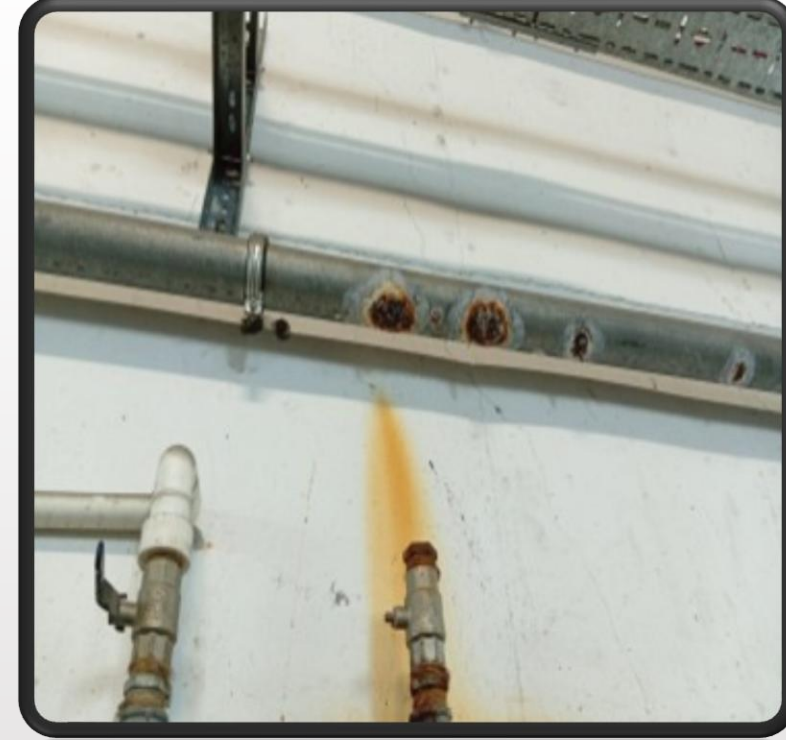
Blok Şaft Kolon Hattı ve Galvaniz Tesisat Kondisyon Raporu

- 1. Materyal Deformasyonu ve Korozyon Analizi:** Blok şaftları içerisinde yer alan ana kolon tesisatlarının incelenmesi neticesinde; **galvanizli boru** hatlarının ileri derecede **oksidasyona** uğradığı ve yapısal bütünlüğünü kaybetme noktasına geldiği tespit edilmiştir. Boru dış yüzeylerindeki yoğun korozyon, şaft içerisindeki nem dengesini bozmakta ve diğer yapı elemanlarına da zarar vermektedir.

- 5. Operasyonel Risk Değerlendirmesi:** Kolon hatlarındaki bu yüksek seviyeli korozyon, ani boru patlamaları ve şaft içi su baskınları riskini (katastrofik sızıntı) beraberinde getirmektedir. Mevcut tesisat, ekonomik ve teknik hizmet ömrünü tamamen tamamlamış durumdadır.

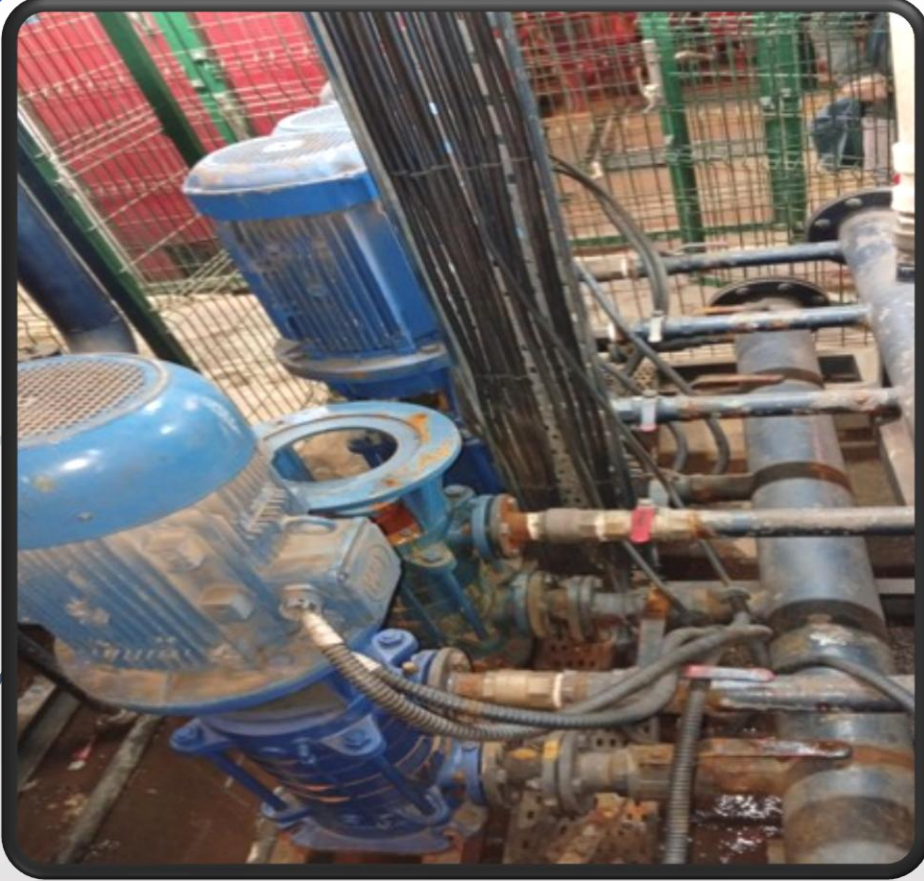
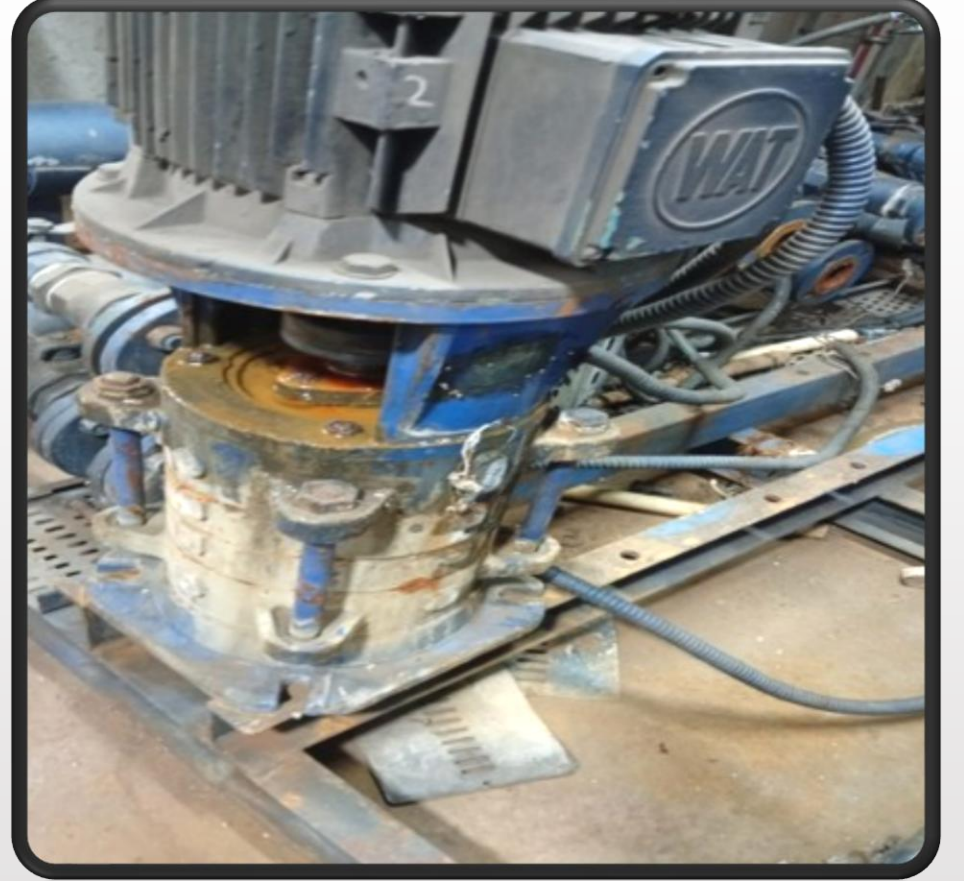
Blok Hidrofor Grupları ve Pompa İstasyonları Teknik Durum Raporu

- 2. Tesisat Kondisyonu ve Hidrolik Kayıplar:** Hat uzunluğuna bağlı oluşan sürtünme kayıpları, boru iç cidarlarındaki **yoğun korozyon (kireçlenme ve paslanma)** ile birleşerek sistem direncini artırmıştır. Tesisat genelindeki kronik su kaçaqları, sistemin basınç tutamamasına ve pompaların sürekli "devrede" (on-mode) kalarak durmaksızın çalışmasına yol açmaktadır.

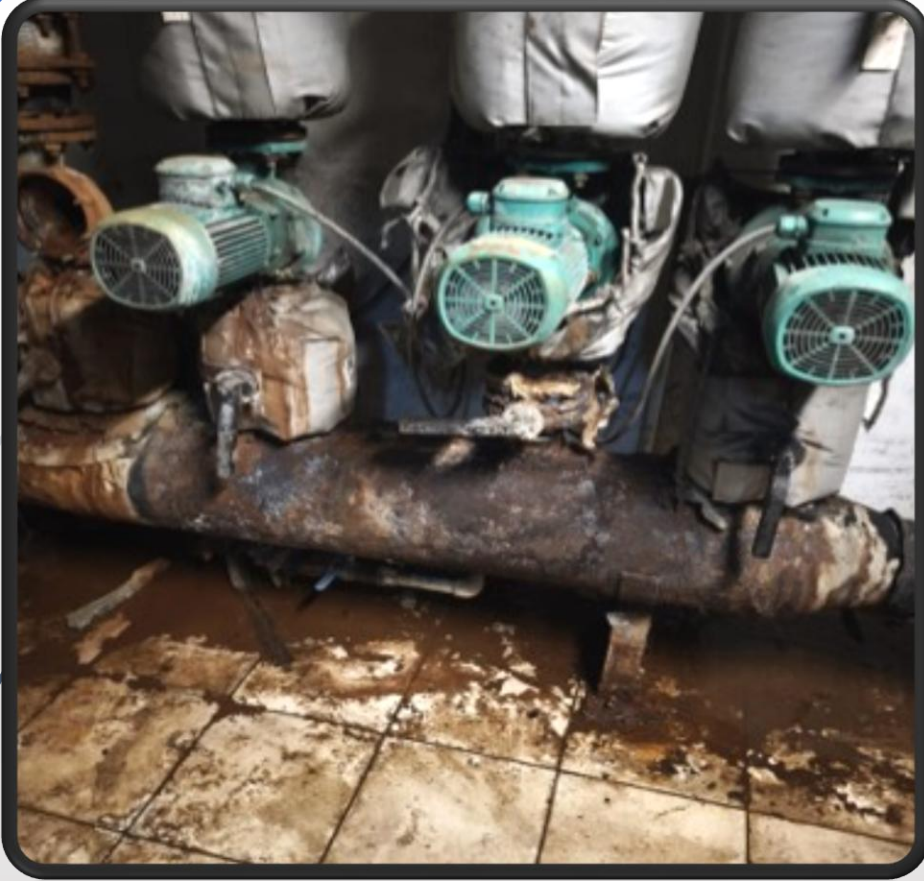
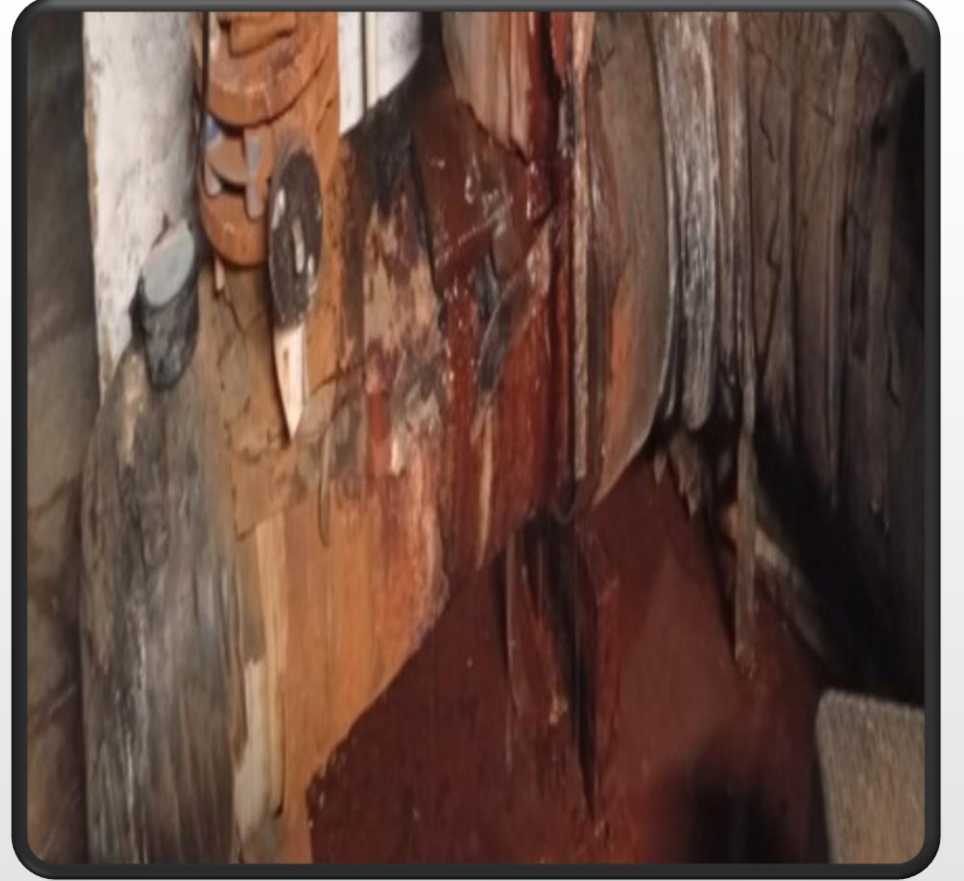
Ana Kolektör Grupları Teknik Durum ve Korozyon Analizi

- 1. Materyal Kondisyonu ve Oksidasyon Derecesi:** Isı merkezi ve blok girişlerinde bulunan **ana kolektör gruplarında** yapılan incelemede; metal yüzeylerdeki **paslanma (oksidasyon) oranının** kritik seviyelere ulaştığı tespit edilmiştir. Korozyonun sadece yüzeysel kalmadığı, metalin iç yapısına nüfuz ederek yapısal mukavemeti (basınç dayanımını) ciddi ölçüde zayıflattığı gözlemlenmiştir.

- 2. Kesit Daralması ve Hidrolik Direnç:** Kolektör iç cidarlarında biriken korozyon ürünleri ve tortular, boru iç çapında **kesit daralmasına** yol açmaktadır. Bu durum;

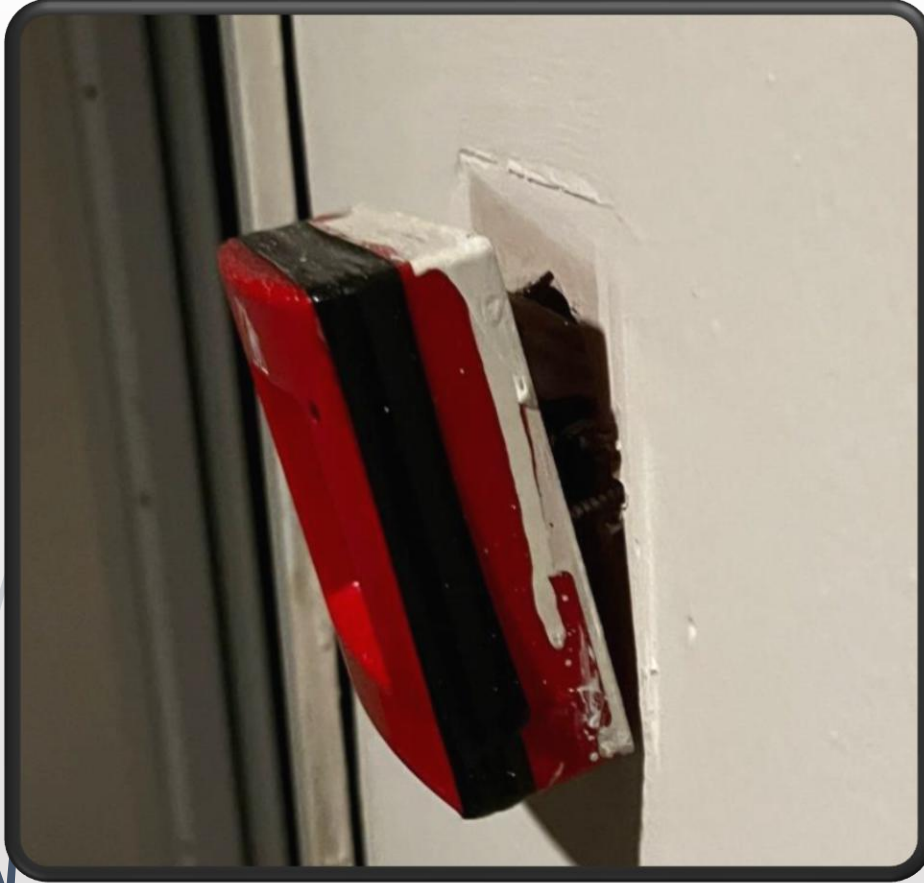
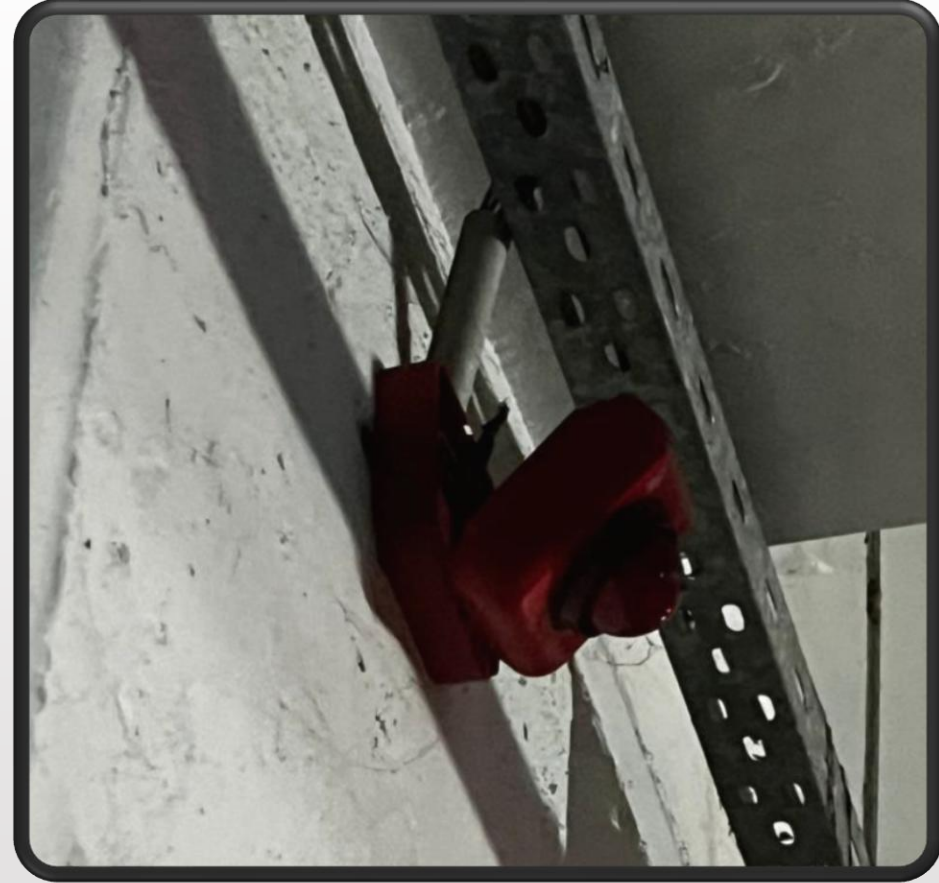
Yangın Algılama Sistemi Saha Denetim ve Arıza Analizi

- 1. Hat Sürekliliği ve İletişim Sorunları:** Saha genelindeki çevrim (loop) hatları üzerinde yapılan elektronik testlerde, çok sayıda "**Hat Kopuk**" (**Open Circuit**) arızası saptanmıştır. Bu durum, adresli sistemin veri iletişim bütünlüğünü bozmakta ve olası bir yangın sinyalinin ana panele ulaşmasını engelleyerek sistemi işlevsiz bırakmaktadır.

- 2. Saha Ekipmanları ve Donanım Zafiyeti:** Yapılan fiziksel sayım ve panel üzerinden gerçekleştirilen sorgulamalarda;
- 3. Arızalı Cihazlar:** Dahili elektronik devreleri hasar görmüş veya kirlilik nedeniyle duyarlılığını yitirmiş çok sayıda dedektör ve buton tespit edilmiştir.

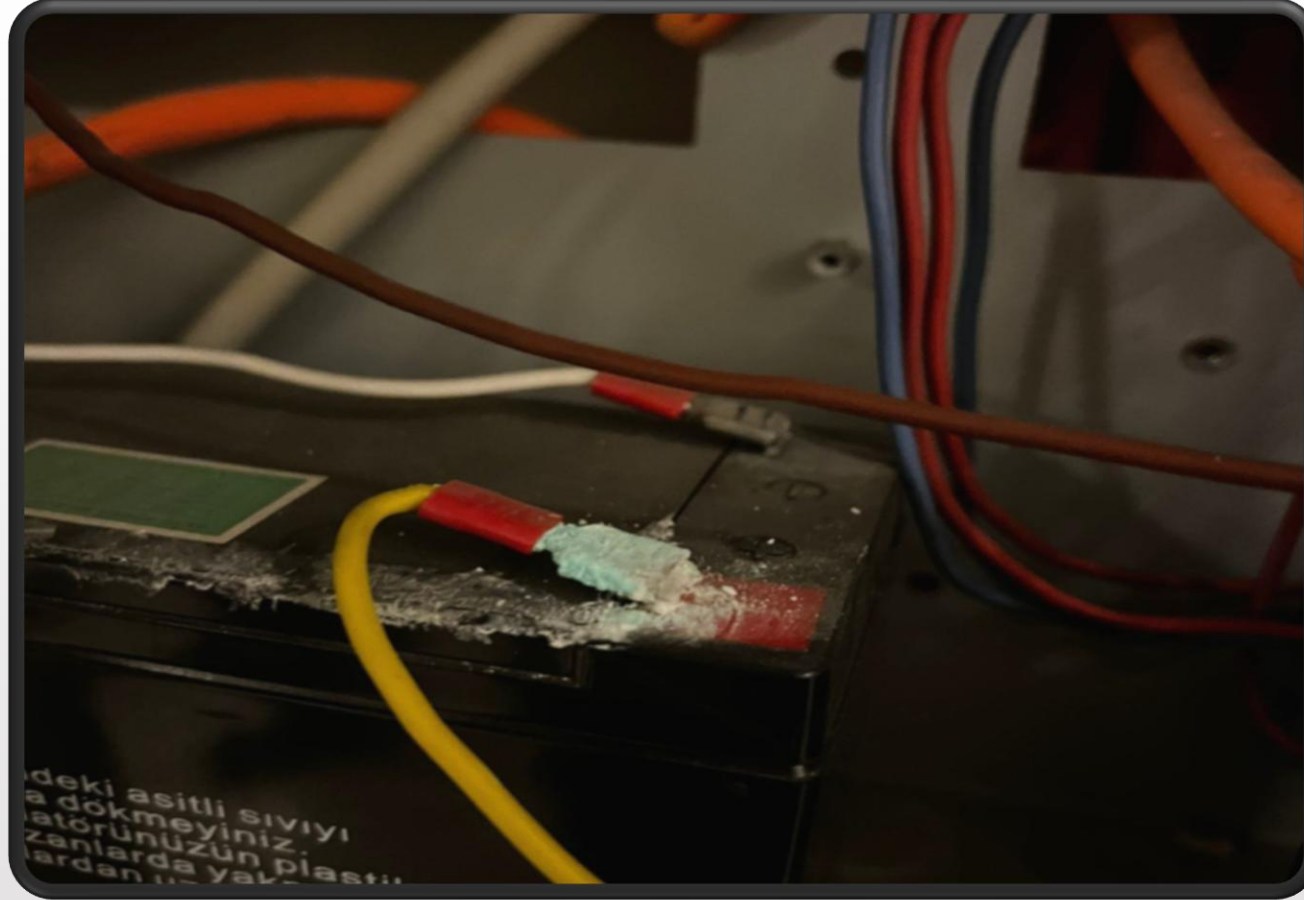
Yangın Kontrol Panelleri Besleme ve Akü Grupları Teknik Durum Analizi

1. Enerji Yedekleme Sistemi ve Akü Kondisyonu: Site genelindeki 54 adet yangın algılama panelinde yapılan incelemelerde; acil durum enerji kaynağı olan **akü gruplarının** bağlantı noktalarında (kutup başlarında) ileri derecede **oksidasyon** tespit edilmiştir. Akü kablolarındaki bu korozyon, iletkenliği düşürerek sistemin elektrik kesintilerinde devreye girmesini engellemekte veya kararsız çalışmasına yol açmaktadır.

2. Bağlantı Elemanları ve Kablolama Altyapısı: Panellerin dahili ve harici tüm **bağlantı konnektörleri ile klemens gruplarının** genelinde oksitlenme mevcuttur. Kablo uçlarındaki bu korozyon birikintileri;

Sonuç ve İvedilikle Yapılması Gerekenler: Sistem güvenilirliğinin tesisi için; tüm akü bağlantı kablolarının ve oksitlenmiş konnektörlerin yenilenmesi, kutup başlarının temizlenerek korozyon önleyici koruyucularla (vazelin veya özel spreyle) muhafaza altına alınması ve ömrünü tamamlamış akü gruplarının **yeni ve yüksek kapasiteli** ünitelerle değiştirilmesi zaruridir.

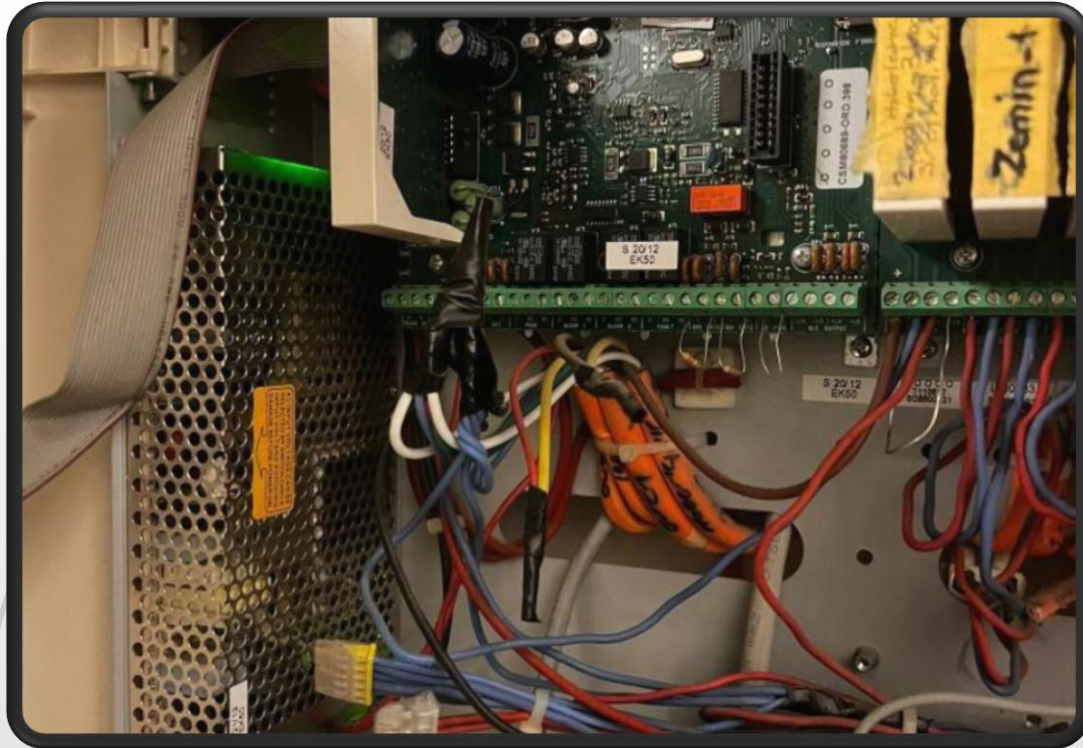
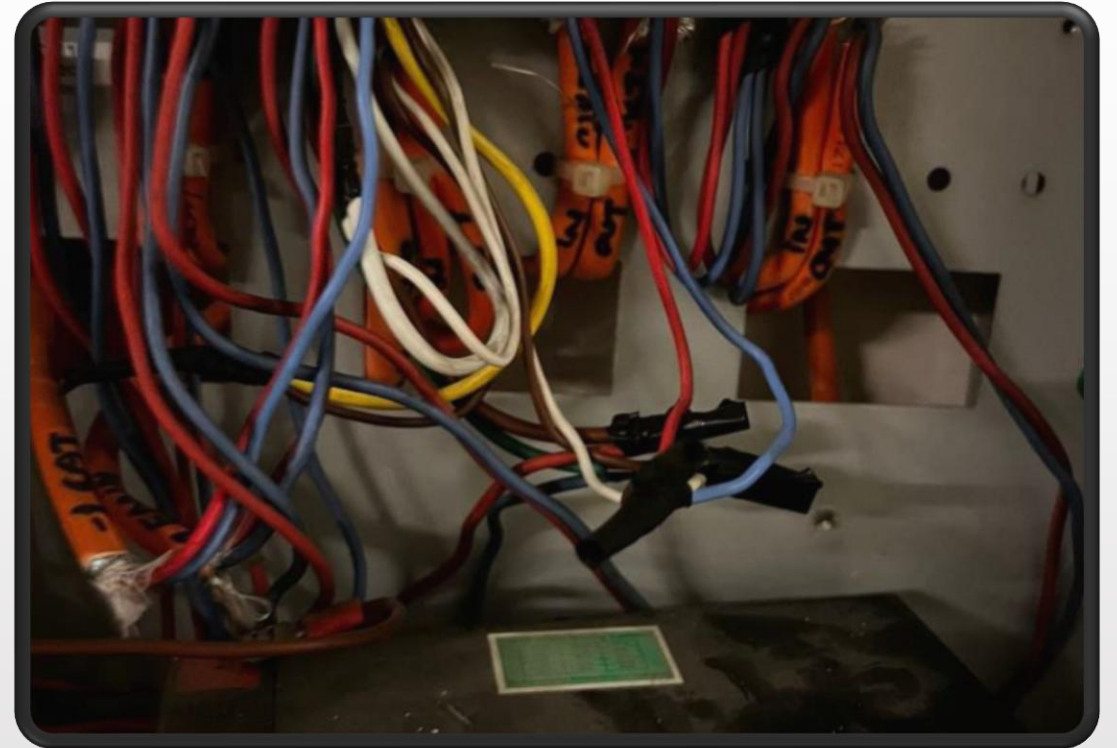
Yangın Algılama Panelleri Kablolama ve Aktivasyon Durumu

- 1. Hat Bütünlüğü ve Manuel Müdahaleler:** Site genelindeki yangın kontrol panellerinde yapılan detaylı teknik incelemede; sisteme ait ana çevrim (loop), siren ve izleme modülü kablolarının büyük bir kısmının klemens bağlantılarından sökülerek **fiziksel olarak iptal edildiği** saptanmıştır. Bu durum, sistemin sadece bir arızadan dolayı çalışmadığını değil, bilinçli bir müdahale ile **devre dışı bırakıldığını (de-active)** göstermektedir.

- Sonuç ve Kritik Uyarı:** Mevcut tablo, sitenin yangın güvenliği açısından "**Yüksek Risk**" ve "**Savunmasız**" durumda olduğunu teyit etmektedir. Yangın yönetmeliklerine göre bu durum ağır bir kusur teşkil etmektedir. Sistemin ivedilikle uzman bir teknik ekip tarafından ele alınması, tüm kablo bağlantılarının proje bazlı olarak yeniden yapılması ve sistemin uçtan uca test edilerek (test & commissioning) faal hale getirilmesi hayati önem arz etmektedir.

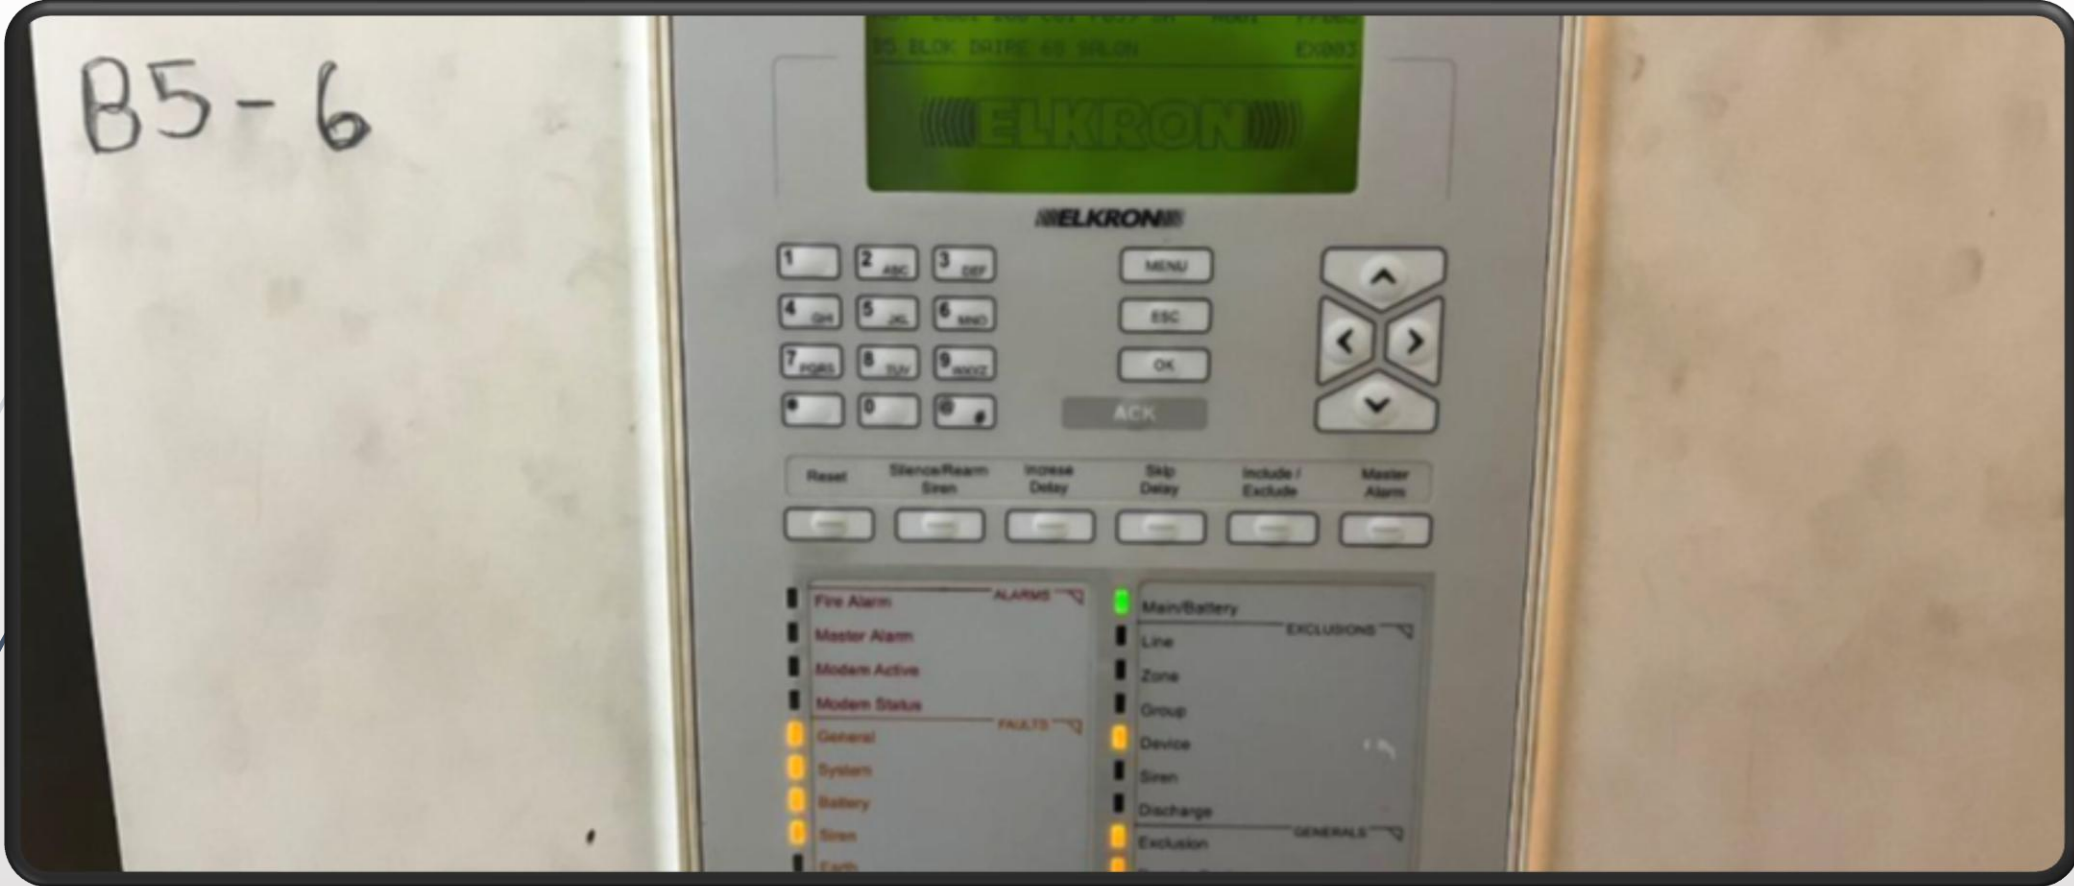
Yangın Kontrol Panelleri Fiziksel Erişim ve Müdahale Analizi

1. Erişim Kısıtlamaları ve Müdahale Güçlüğü: Site genelinde bulunan 54 adet yangın algılama panelinin bir kısmının **fiziksel olarak kilitli** olduğu ve anahtarlarının panel mahallinde bulunmadığı tespit edilmiştir. Bu durum, olası bir yangın alarmı veya hata durumunda yetkili teknik personelin panele ivedilikle müdahale etmesini (alarmı susturma, resetleme veya bölge görme) imkansız hale getirmektedir.

Sonuç ve Güvenlik Önerisi: Yangın algılama panelleri, sadece yetkili personelin ulaşabileceği ancak acil durumlarda **müdahaleyi geciktirmeyecek** bir erişim protokolüne sahip olmalıdır. Tüm panel kilitlerinin standart hale getirilmesi, yedek anahtarların "Acil Durum Müdahale Planı" çerçevesinde belirlenen noktalarda (güvenlik merkezi, teknik ofis vb.) muhafaza edilmesi ve panellerin izlenebilirliğinin kesintisiz sağlanması ivedilikle önerilmektedir.

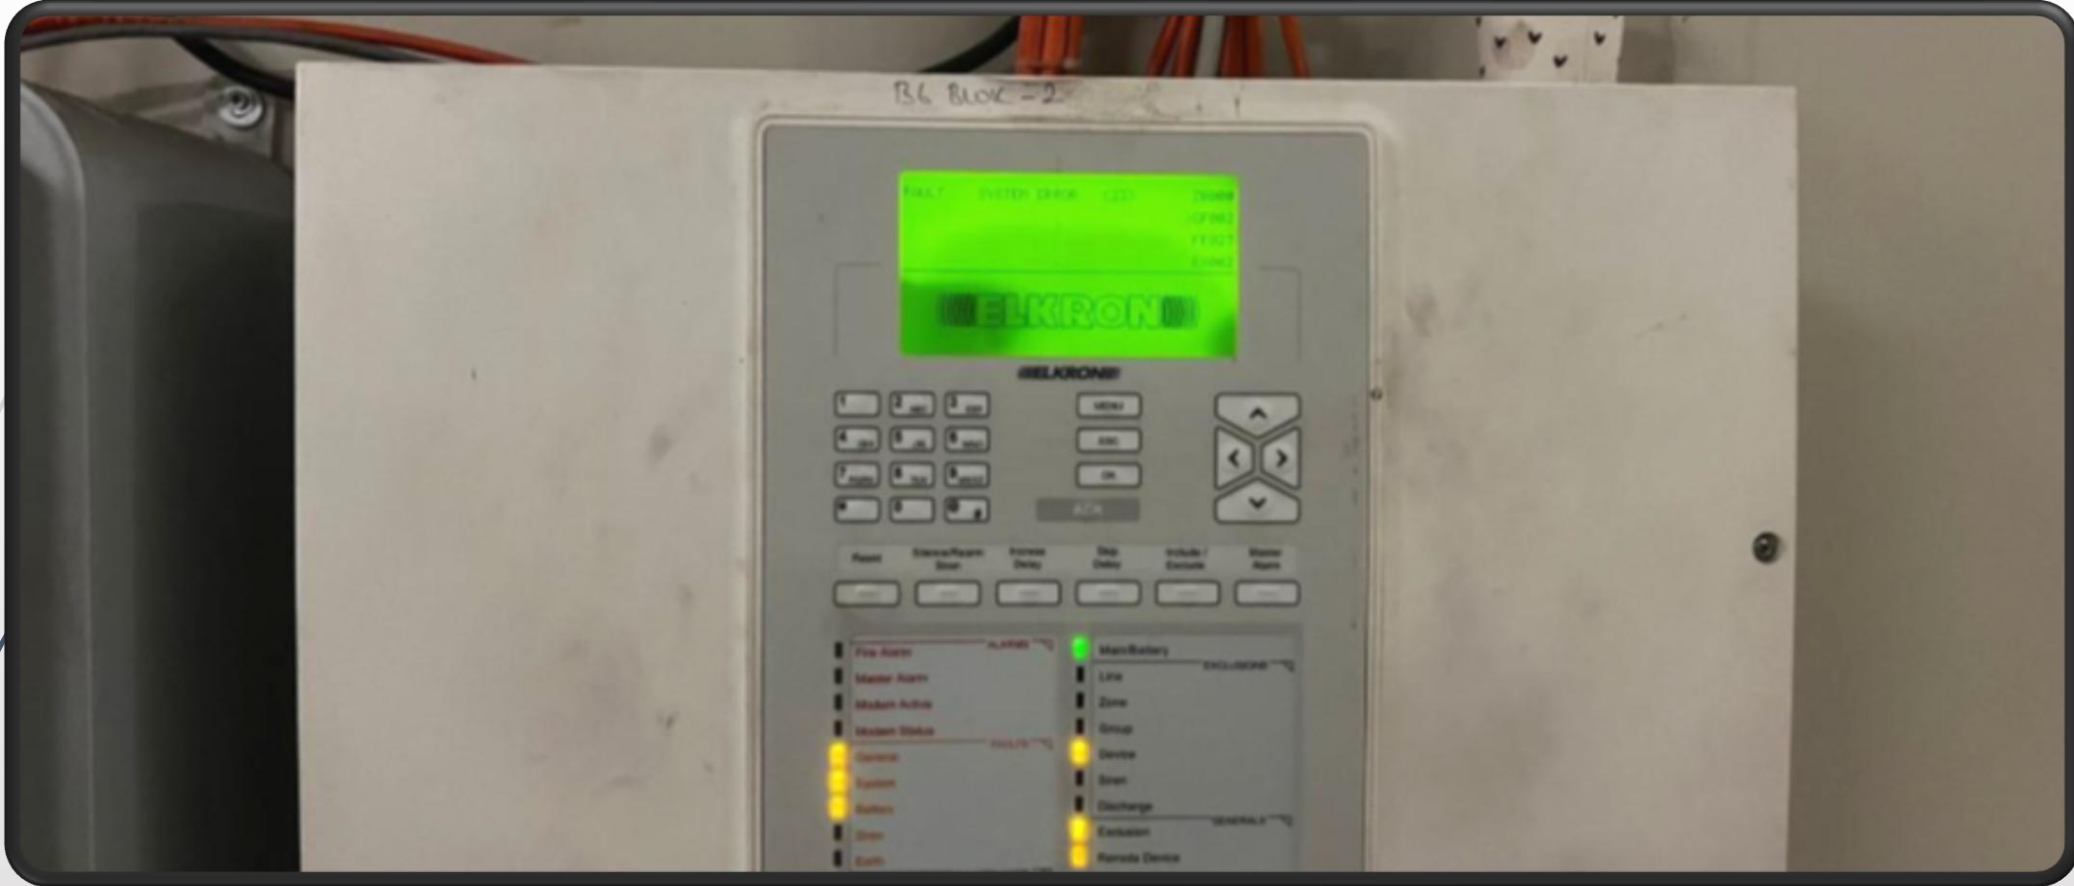
Yangın Algılama Panelleri Elektronik Kart ve Haberleşme Altyapısı Analizi

1. Network (Ağ) Haberleşme Kartları ve Sistem Entegrasyonu: Site genelindeki 54 adet panelin birbiriyle veri alışverişi yapmasını sağlayan **Network kartlarında** kritik arızalar saptanmıştır. Paneller arası haberleşmenin (Peer-to-Peer) kopması neticesinde;

3. Elektronik Kart Kondisyonu ve Donanımsal Riskler: Kartlar üzerinde yapılan fiziksel incelemede; korozyon, aşırı ısınma kaynaklı termal deformasyonlar ve sıvı teması izleri görülmüştür. Bu durum, sadece yazılımsal bir resetleme ile düzelemeyecek, **donanımsal değişim** gerektiren kalıcı hasarları işaret etmektedir.

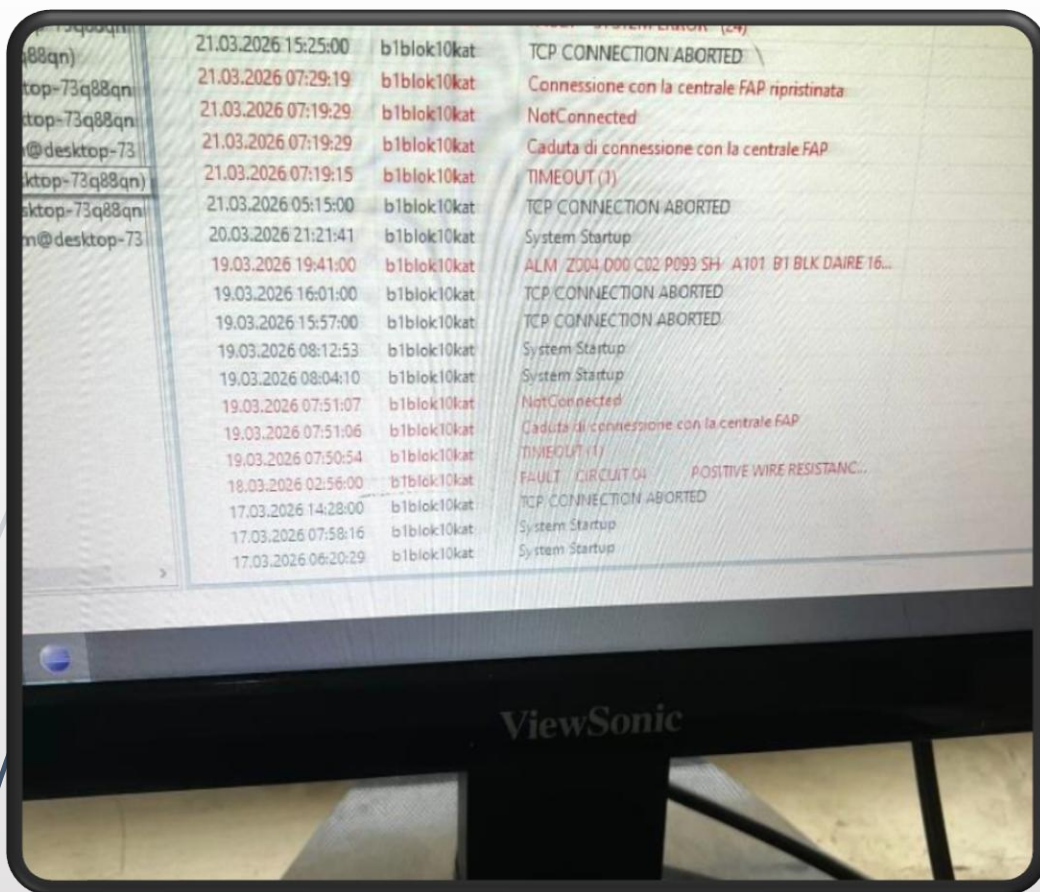
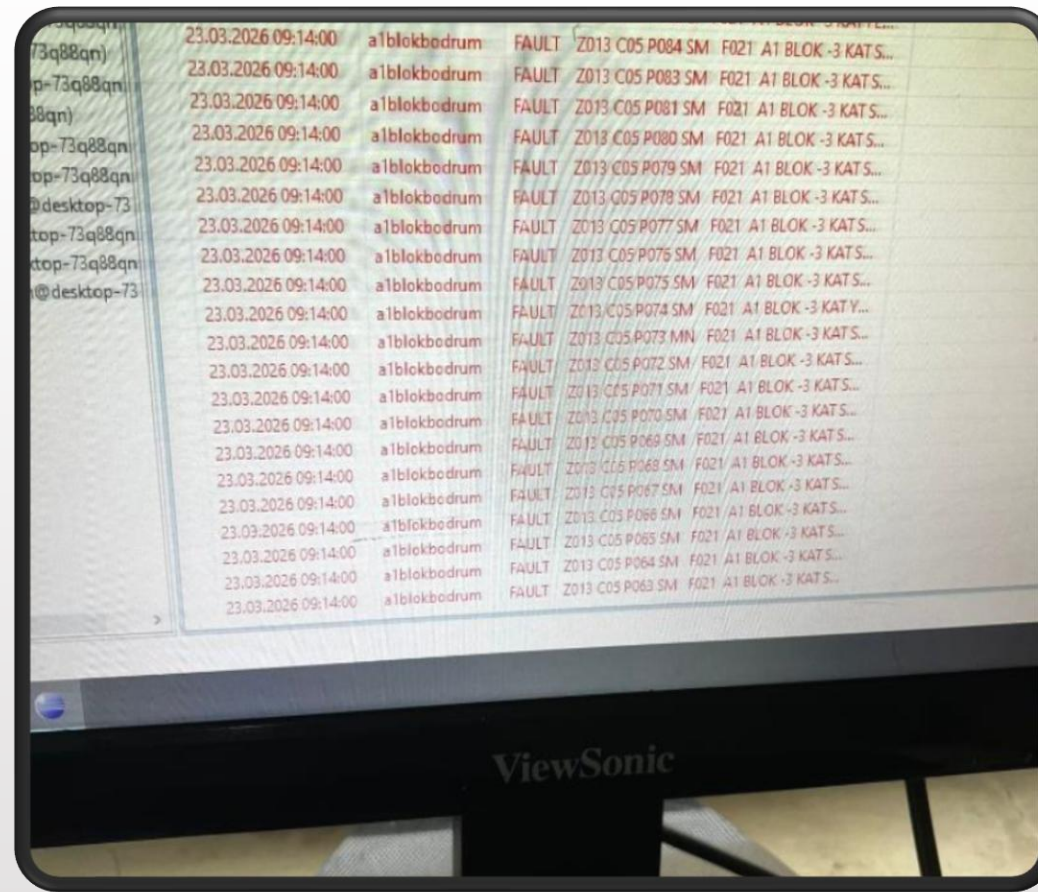
Supervisor Merkezi İzleme Yazılımı ve Haberleşme Analizi

1. Yazılımsal Kararsızlık ve İşletim Sorunları: Yangın algılama sisteminin tüm verilerini tek bir merkezden izlemeye, yönetmeye ve raporlamaya yarayan **Supervisor (Üst Denetim)** programının işlevselliğini yitirdiği tespit edilmiştir. Yazılımın veritabanı hataları, çalışma duraksamaları (donma) ve komut işleme süreçlerindeki aksaklıklar nedeniyle sistem güvenilirliğini kaybetmiştir. Mevcut durum, yazılımın **temiz bir kurulum (re-installation)** ve yeniden konfigürasyon sürecine alınmasını zorunlu kılmaktadır.
