**KONUT TESİS
YÖNETİMİ A.Ş.**
"Site Yönetiminde Öncü Kuruluş"

06/03/2026

**TEKNİK KEŞİF
RAPORU**

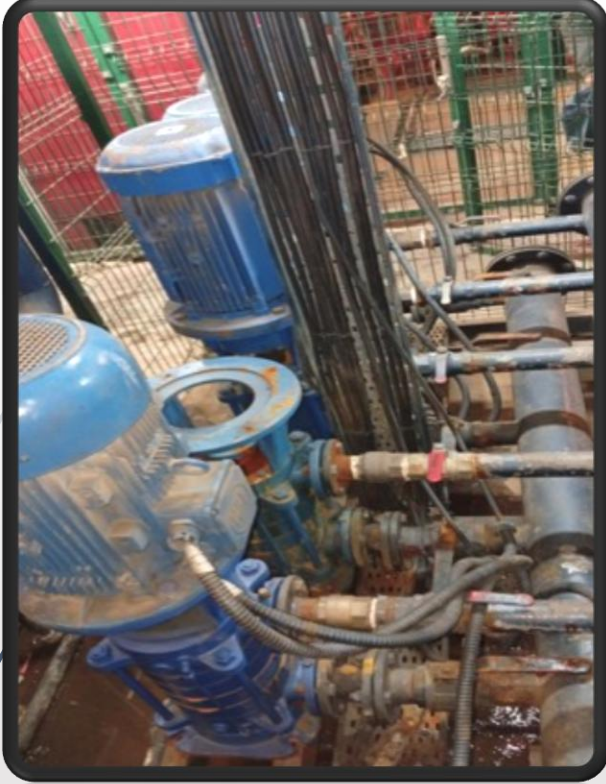
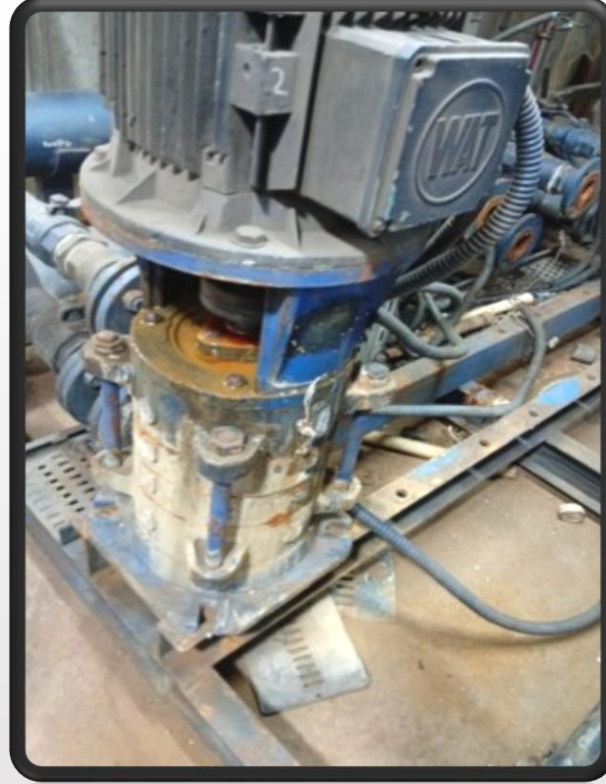
12

"Keşif çalışmaları sonucunda; galvanizli soğuk su hatlarında ileri derecede **oksidasyon** ve **korozyon** (kireçlenme/çürüme) nedeniyle yapısal bütünlüğün kaybolduğu tespit edilmiştir. Boru iç cidarlarında oluşan **pitting (noktasal korozyon)** ve tortu birikimleri, suyun debisini düşürmekle kalmayıp **su kalitesini (biyolojik ve kimyasal)** doğrudan tehdit etmektedir. Sistemin operasyonel sürekliliği ve kullanıcı sağlığı açısından, mevcut galvanizli hatların ivedilikle korozyon direnci yüksek (paslanmaz veya kompozit) malzemelerle **yenilenmesi** (rehabilitasyonu) zaruridir."

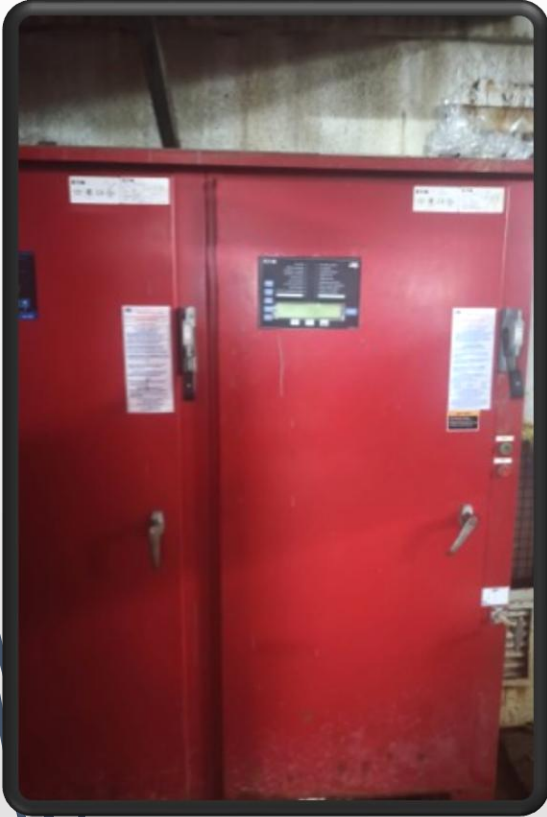
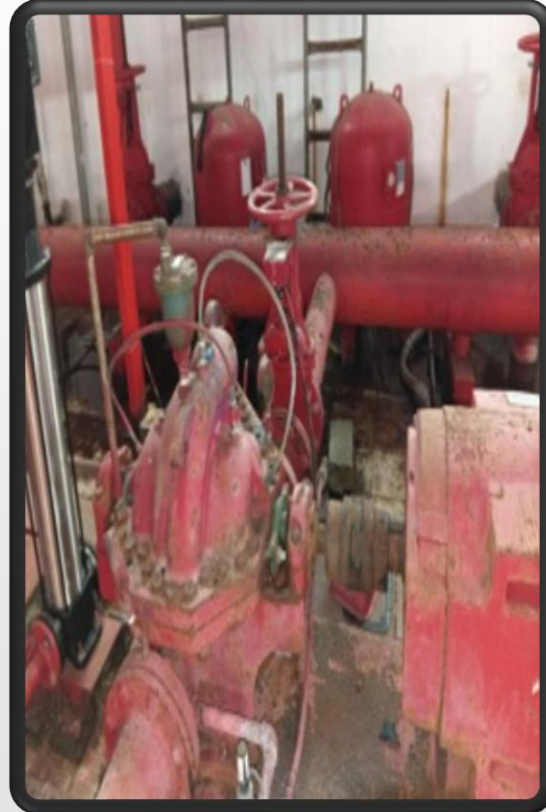
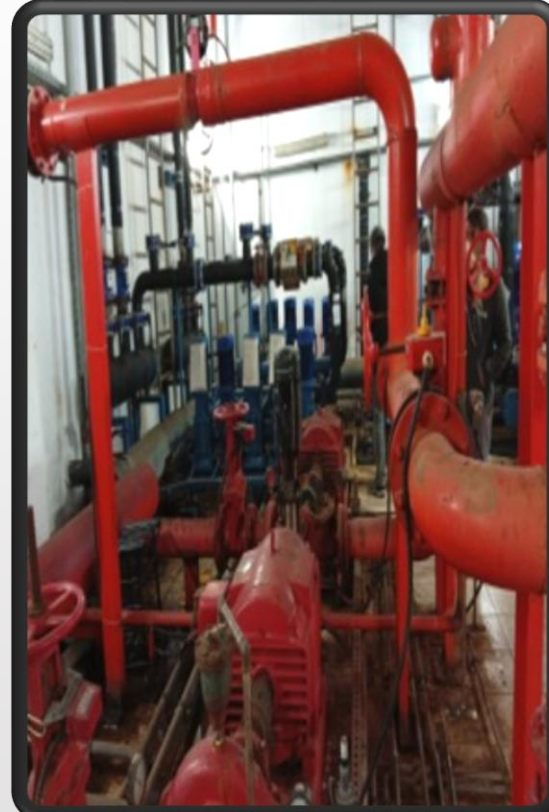
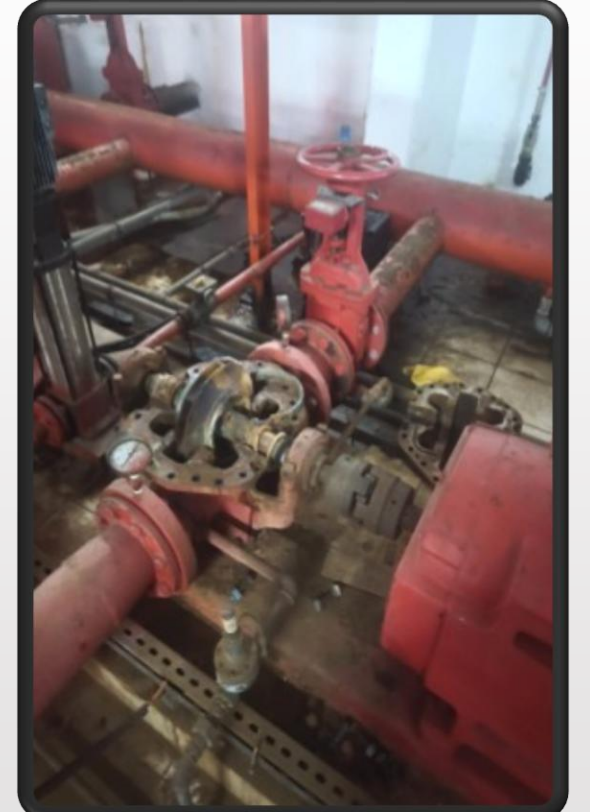
16

2. Tesisat Kayıpları ve Verimlilik: Hat uzunluğu ve boru iç cidarlarındaki **yüksek sürtünme katsayısı (korozyon kaynaklı)**, sistemdeki basınç kayıplarını artırmaktadır. Tesisattaki kronik su kaçakları, pompaların **dur-kalk (cycling)** sayısını artırarak veya sürekli çalışmasına neden olarak gereksiz enerji tüketimine ve ekipman ömrünün kısılmasına yol açmaktadır.

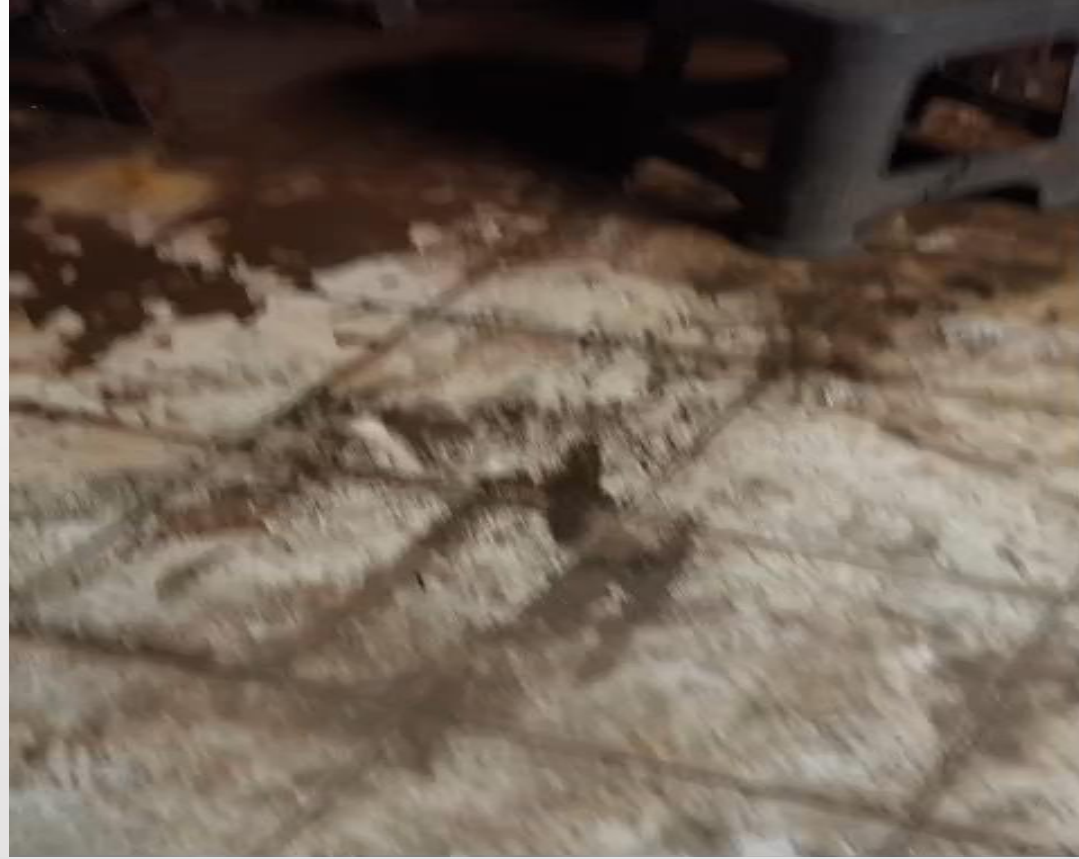
27

Mekanik Odalar Su Sızıntısı ve Korozyon Durum Tespit Raporu
